**CLASSIFICACIÓ GENÈRICA:** patrimoni industrial  
**OBJECTE:** 2 àncores de grans dimensions  
**MATERIAL / TÈCNICA:** ferro colat / fosa  
**DATA / ÈPOCA DE FABRICACIÓ:** segona meitat segle XIX  
**DIMENSIONS:** 4,92 x 3,33 x 0,81 metres (àncora 1)  
5,23 x 3,28 x 0,82 metres (àncora 2)  
**LLOC DE FABRICACIÓ:** desconegut  
**LOCALITZACIÓ:** Port de Barcelona  
**NÚM. DE REGISTRE DEL CRBMC:** 12533  
**NÚM. DE REGISTRE DEL PORT:** NIAPB 686 i 687  
**COORDINACIÓ:** Maite Toneu i Mercè Gual  
**RESTAURACIÓ:** Pau Claramonte i Xavier Serra  
**ANY/S DE LA RESTAURACIÓ:** 2015

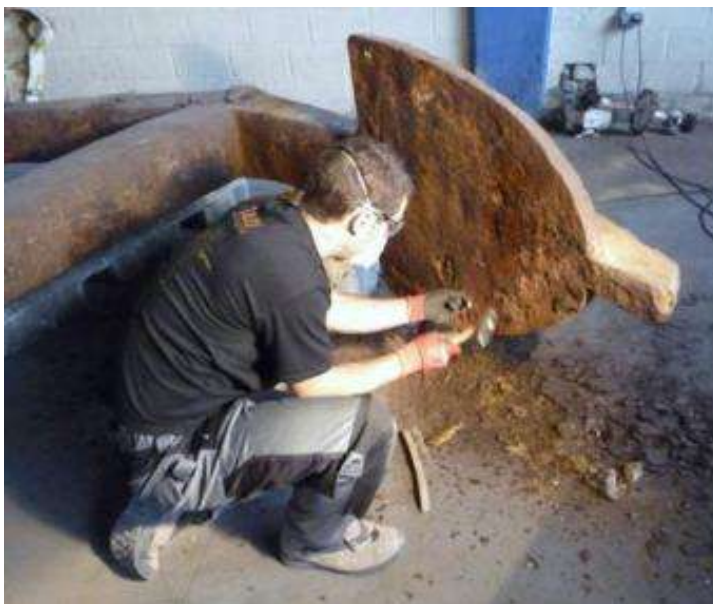
Detall del procés de sanejament del metall

En primer lloc, s'ha sanejat el metall de forma mecànica: s'han eliminat aquelles exfoliacions produïdes per l'avançat estat de la corrosió i també s'han retirat totes les sals en forma de concrecions blanques, incrustades sobre la superfície de les dues àncores.

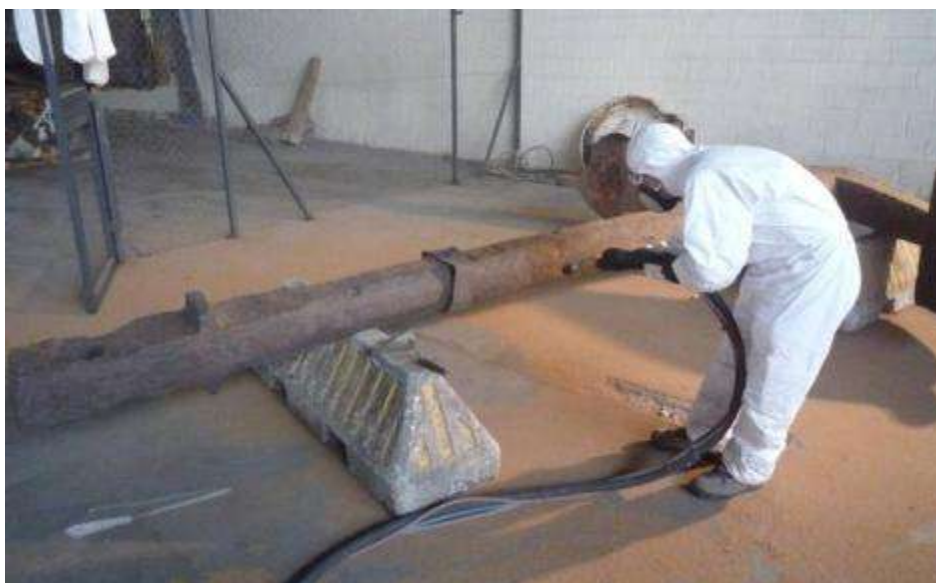
Detall del procés d'eliminació de l'òxid

A continuació, s'ha minimitzat l'òxid que cobria ambdues peces, de manera mecànica i amb projecció d'àrids, amb cura de mantenir la patina pròpia del metall. Una cop finalitzat tot el sanejament i eliminada la corrosió ha aparegut en una de les àncores una inscripció gravada sobre el propi ferro; aquesta està situada en la part davantera i sembla reproduir la lletra "G". Probablement, al·ludeix a la marca de l'embarcació o a la de fabricació de les àncores. Finalment, s'ha aplicat un vernís de protecció del metall.

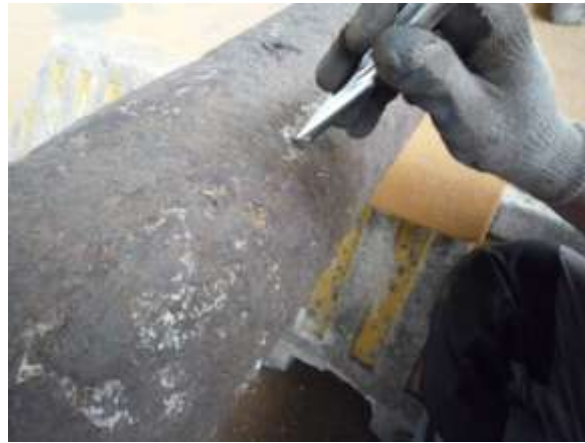
Detall del procés d'eliminació de les sals

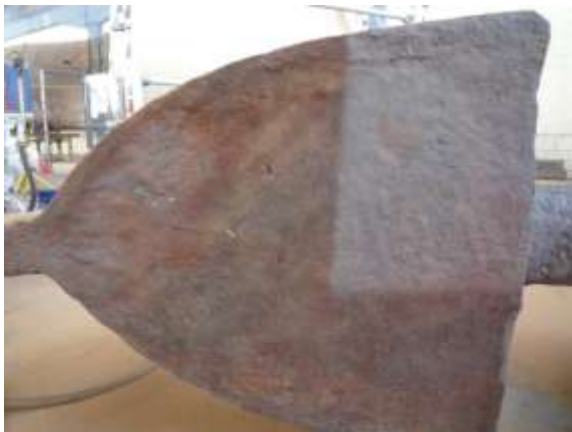
Detall del procés d'eliminació de l'òxid

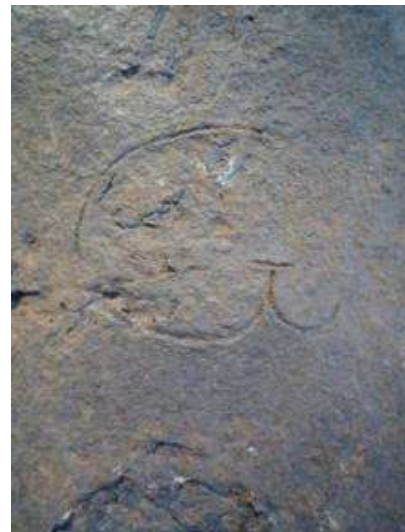
Detall de la inscripció apareguda

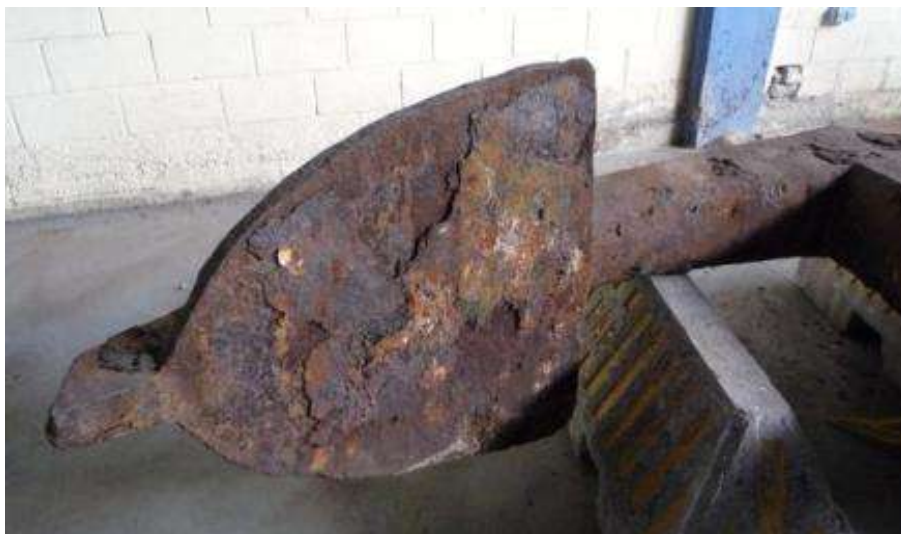
El problema principal que presentaven aquestes peces era la corrosió activa en forma d'òxids. El nivell de corrosió era tan avançat que havia derivat en altres problemes de suport, com són les exfoliacions; aquesta alteració havia comportat trencaments del ferro en làmines i havia debilitat considerablement el suport. També es va detectar una forta presència de sals repartides per la superfície, que van formar concrecions en alguns punts.

Detall d'una de les pales davanteres abans de la restauració

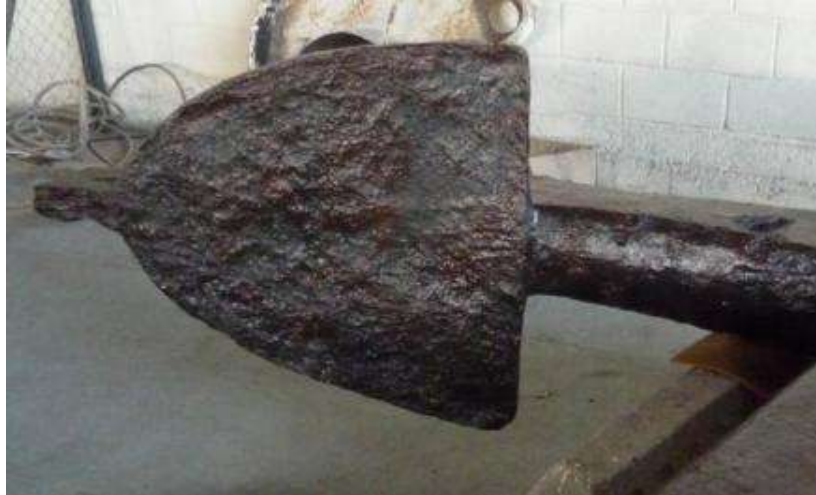
Detall d'una de les pales davanteres després de la restauració

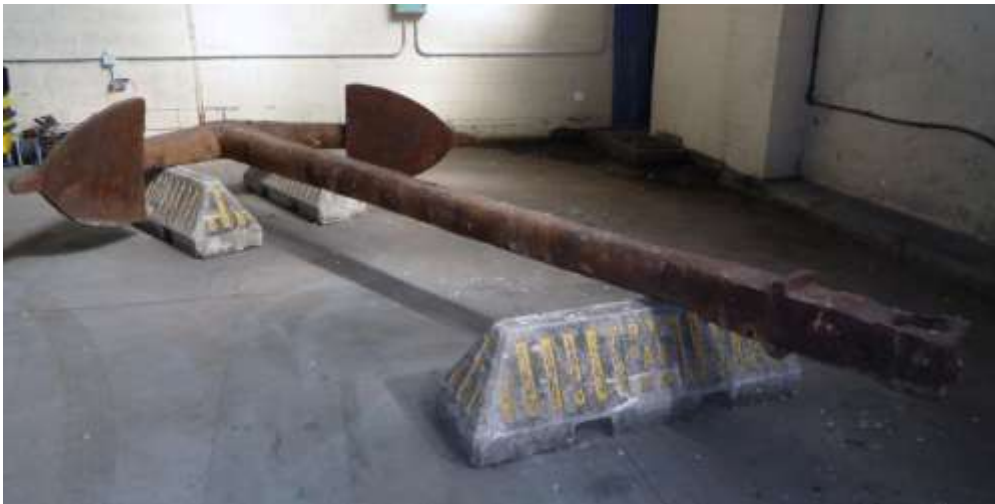
Imatge general d'una de les àncores abans de la restauració

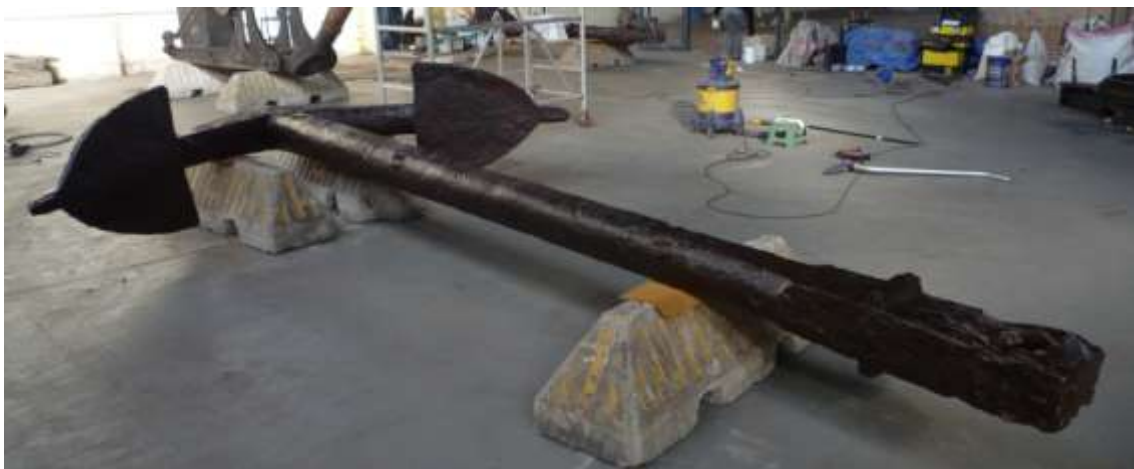
Imatge general d'una de les àncores després de la restauració
