CLASSIFICACIÓ GENÈRICA: Pintura sobre tela
OBJECTE: Frontal d'altar
MATERIAL / TÈCNICA: Pintura a l'oli
TÍTOL / TEMA: Frontal d'altar amb motius florals
DATA / ÈPOCA: Segles XVIII - XIX
DIMENSIONS: 92 x 230 cm
LOCALITZACIÓ: Església de Sant Miquel de Tartareu, Les Avellanes i Santa Linya (La Noguera)
NÚM. DE REGISTRE DEL CRBMC: 5149
COORDINACIÓ: Maite Toneu
RESTAURACIÓ: Olga Íñigo i M. Sagrario Usero
ANY/S DE LA RESTAURACIÓ: 2015

Diagnosi i estat de conservació

Procés de conservació–restauració

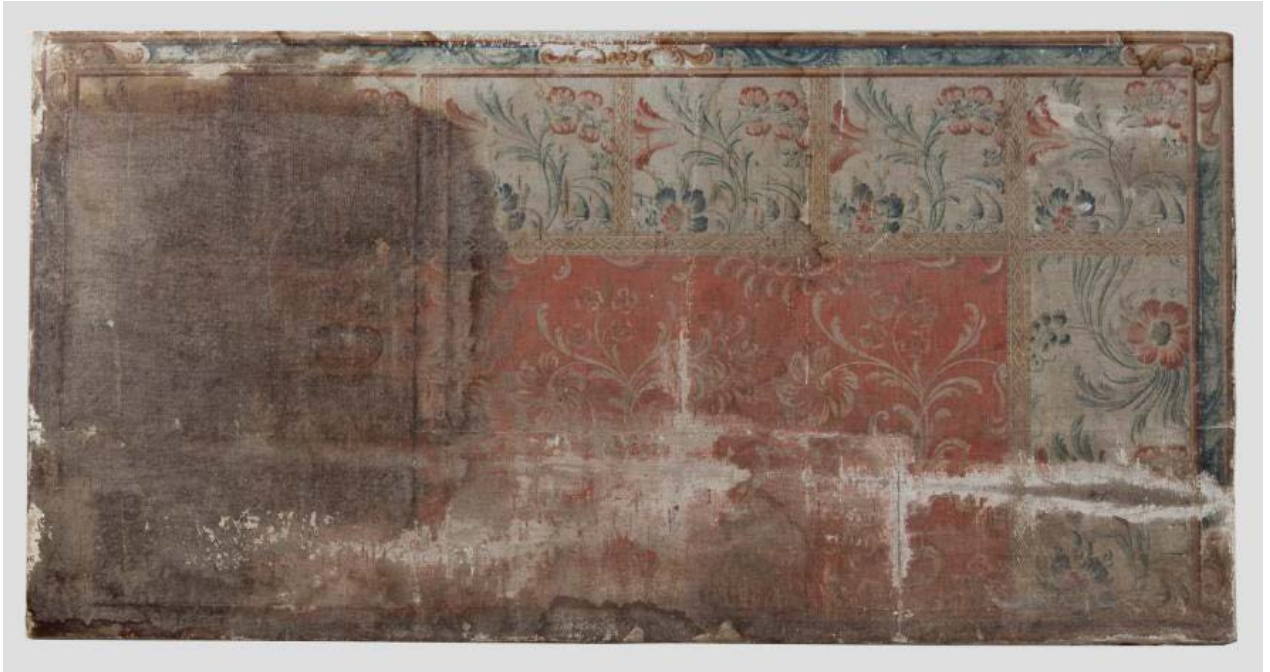
Presentava diverses alteracions, com taques d'humitat, brutícia diversa, pols i regalims d'excrements de ratpenat. La tela estava destensada per la pèrdua d'alguns dels gavarrots que la subjectaven al bastidor de fusta i tenia dos forats a la part inferior, zona en què la tela estava més desgastada.

La capa pictòrica, feta al tremp, és molt prima i està aplicada sobre una capa de preparació gruixuda que presenta afeblida l'adhesió amb la tela. A la superfície pictòrica cal destacar una gran taca de naturalesa resinosa, de color marronós i una gran quantitat de regalims de cera, a més de fang i pols.

En general, l'estat de conservació abans de la intervenció era dolent.

Frontal abans de la intervenció

La neteja de la superfície pictòrica s'ha fet en diverses fases: una primera neteja mecànica amb pinzell i aspirador, seguida d'una neteja aquosa amb amortidors de pH 8,5 i una mescla de dissolvents gelificats, per retirar la matèria resinosa.

Finalment, s'han anivellat algunes de les llacunes més rellevants i s'ha fet la reintegració cromàtica amb aquarel·les.

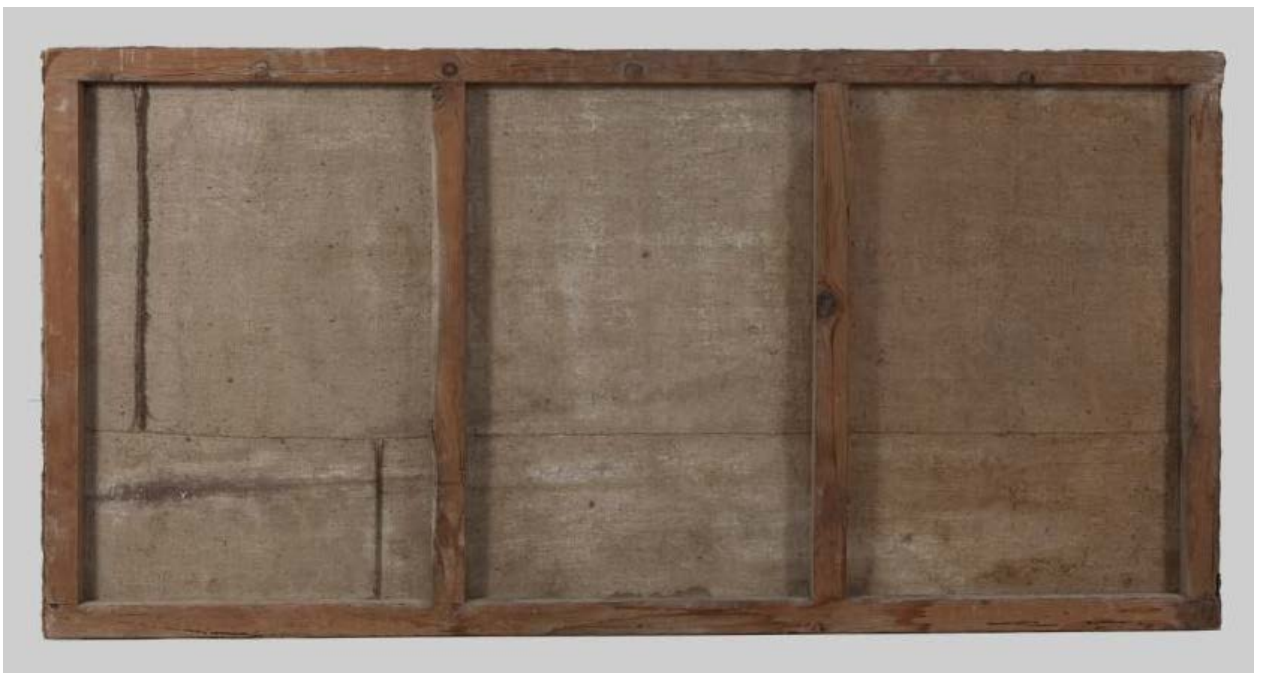
El frontal, de dimensions 103,5 x 207,5 x 4 cm, està constituït per un suport de tela format per quatre peces unides amb costures. Les fibres són liberianes (lli o cànem) i el lligat és de tipus tafetà.

El bastidor, que no és l'original, presentava atac d'insectes xilòfags i els gavarrots estaven oxidats.

Revers de la tela abans de la restauració

El procés de conservació i restauració s'ha iniciat a partir del resultat de diferents exàmens i anàlisis que s'han dut a terme. En primer lloc, s'ha fet una desinfecció amb cambra d'anòxia, i seguidament s'ha fet la fixació de les capes pictòrica i de preparació. A continuació, s'ha consolidat el suport de tela amb bandes de reforç, localitzades a les dues zones deteriorades del perímetre. En els petits forats, la consolidació s'ha fet amb la tècnica de la microcirurgia tèxtil. Les pèrdues més grans s'han suturat i reforçat amb teixit fi de polièster impregnat amb adhesiu sintètic termoplàstic. El bastidor s'ha consolidat i s'ha eliminat l'òxid dels gavarrots.

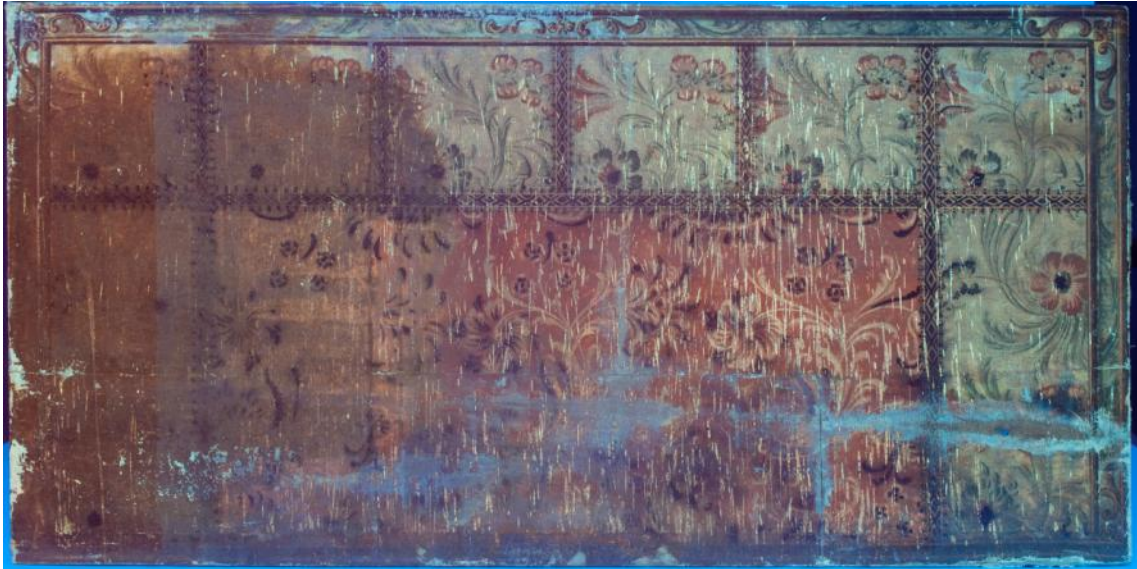
Fotografia amb llum ultraviolada abans de la restauració
