CLASSIFICACIÓ GENÈRICA: patrimoni industrial
OBJECTE: Grua de mercaderies del port tipus ploma
MATERIAL / TÈCNICA: ferro, acer, fusta, formigó, brea, pintura industrial i ferro colat
DATA / ÈPOCA DE FABRICACIÓ: 1879
DIMENSIONS: 3,38 x 6,15 x 1,16 metres
LLOC DE FABRICACIÓ: Tallers Nuevo Vulcano al Port de Barcelona
LOCALITZACIÓ: Port de Barcelona
NÚM. DE REGISTRE DEL CRBMC: 12532
NÚM. DE REGISTRE DEL PORT: NIAPB 688
COORDINACIÓ: Maite Toneu i Mercè Gual
RESTAURACIÓ: Pau Claramonte i Xavier Serra
ANY/S DE LA RESTAURACIÓ: 2015

INTRODUCCIÓ

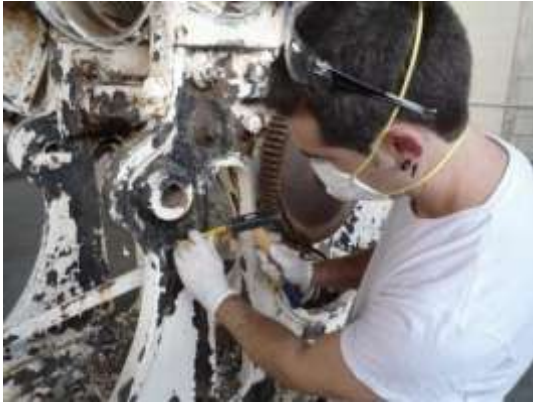
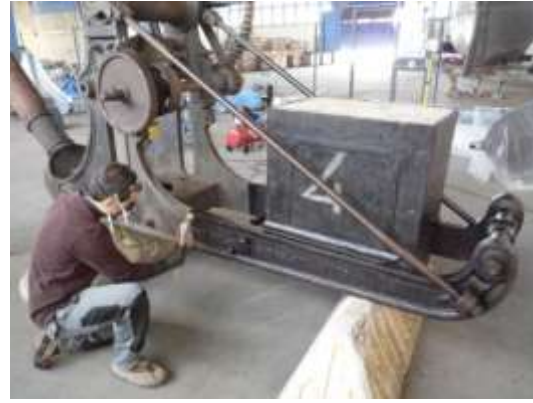
Detalls dels processos de restauració

En primer lloc, s'han eliminat tots els elements afegits que alteraven la lectura original de l'objecte. S'ha retirat el motor elèctric i l'estructura metàl·lica que la sustentava, així com l'interruptor i les cobertes de xapa de les dues rodes dentades. També s'ha retirat el cablejat d'acer que no era original i que estava molt oxidat. Tot seguit, s'han retirat els fragments de la pintura blanca industrial que la recobria i s'ha minimitzat l'òxid que apareixia per sota,

mitjançant mètodes mecànics i de projecció d'àrids. S'han consolidat les pèrdues de suport del pal amb empelts i s'han reproduït algunes peces de ferro que hi mancaven, com les manivelles i la cadena de subjecció. Finalment, s'ha aplicat un vernís de protecció per tota la superfície de la peça, a base de resina acrílica en baixa proporció.

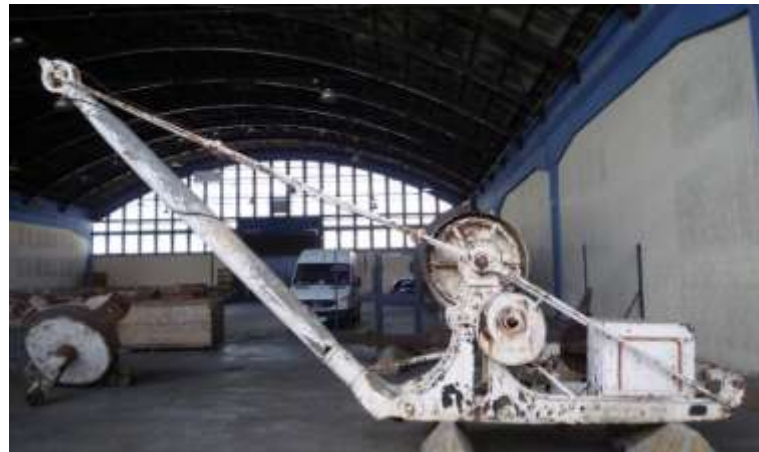
Així doncs, el problema principal es detectava en l'alta corrosió activa en forma d'oxidació que presentava el metall i en la disgregació de la pintura que la recobria. L'oxidació del metall havia comportat que la pintura blanca que la recobria s'hagués després en bona mesura, i la resta es trobés clivellada a punt de desprendre's, així com tacada.

Imatge general de la grua abans del procés de restauració

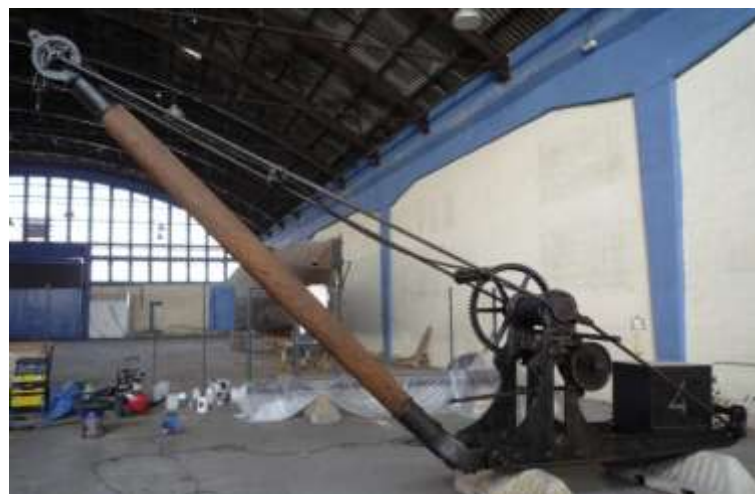
Imatge general de la grua després del procés de restauració

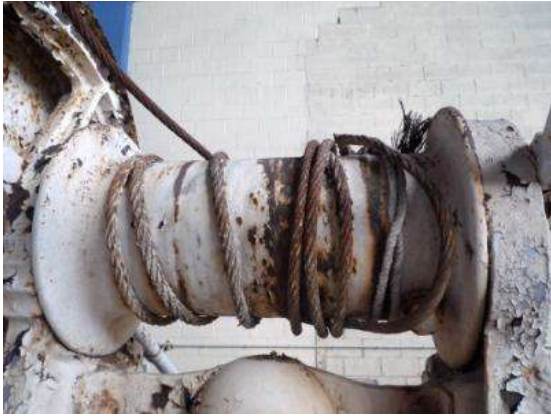
Detall abans de la restauració

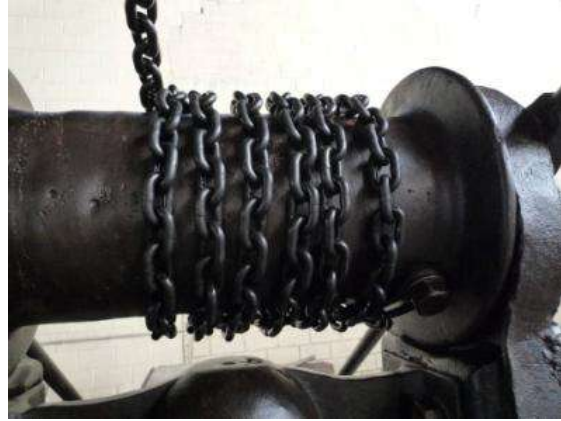
Detall després de la restauració

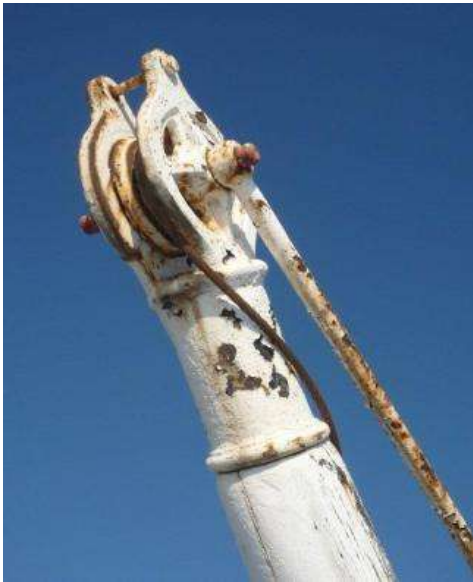
Detall abans de la restauració

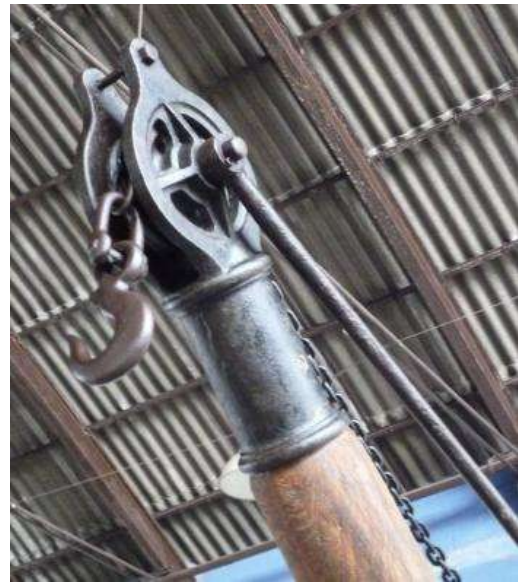
Detall després de la restauració

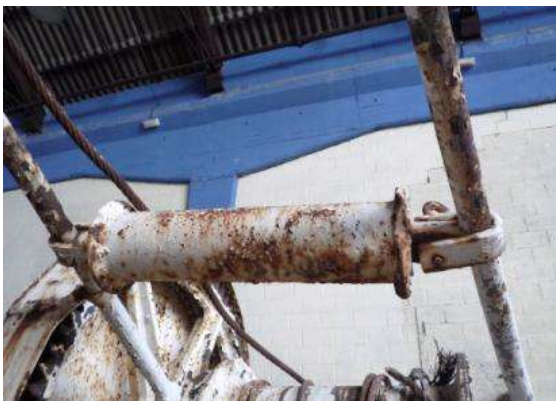
Detall abans de la restauració

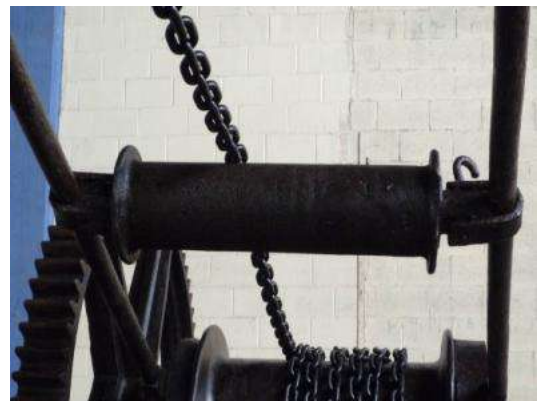
Detall després de la restauració

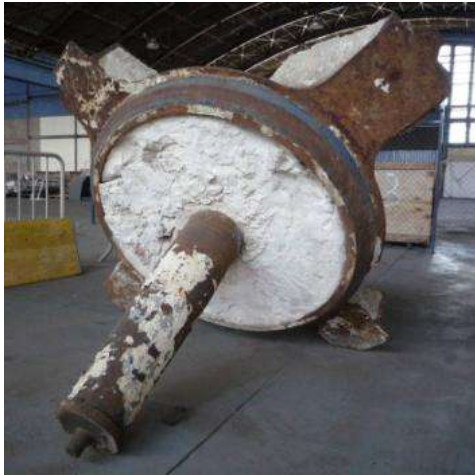
Detall abans de la restauració

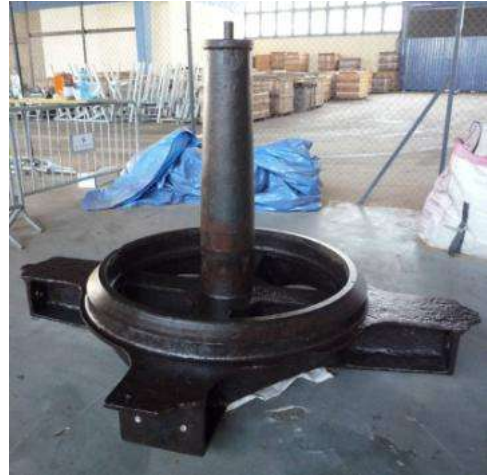
Detall després de la restauració

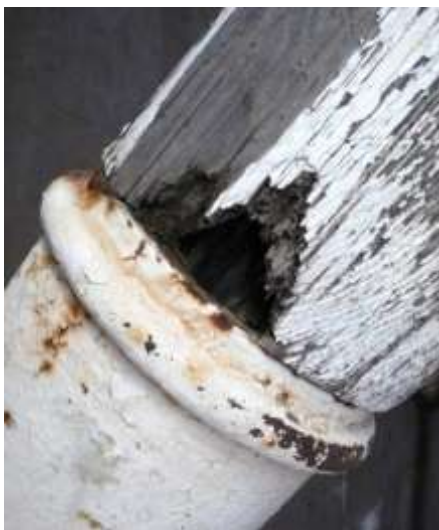
Detall abans de la restauració

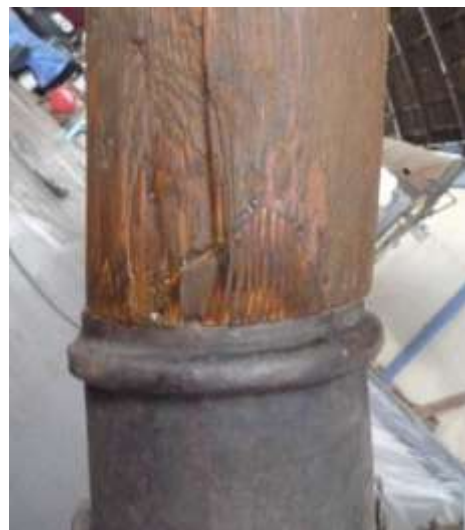
Detall després de la restauració

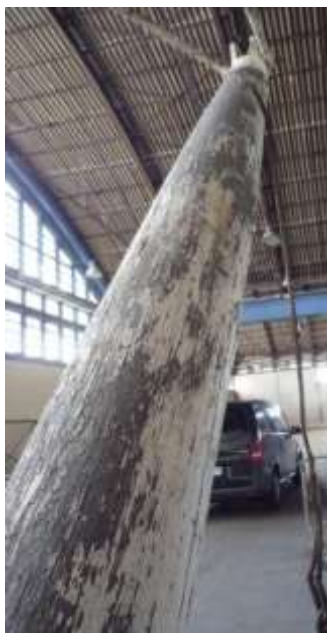
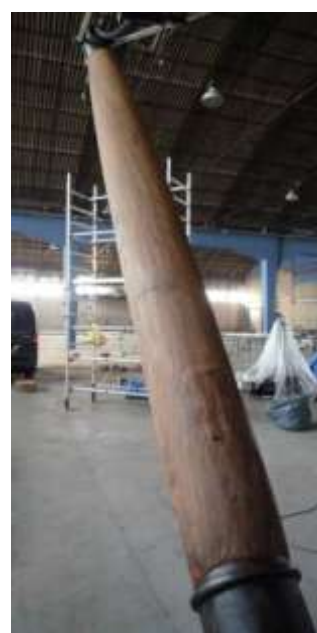
Cal esmentar també algunes deformacions i petits trencaments d'algunes peces. Pel que fa a la fusta, els forts nivells d'aigua i d'humitat l'havien debilitat i erosionat, i havien provocat diverses fissures longitudinals, així com algunes pèrdues de material.

Detall del pal de la grua abans i després del procés de restauració
