OBJECTE: Plafó de rajoles

AUTOR: Xavier Nogués

PROCEDÈNCIA: Museu de Valls, Valls (Alt Camp)

ANY DE LA RESTAURACIÓ: 2016

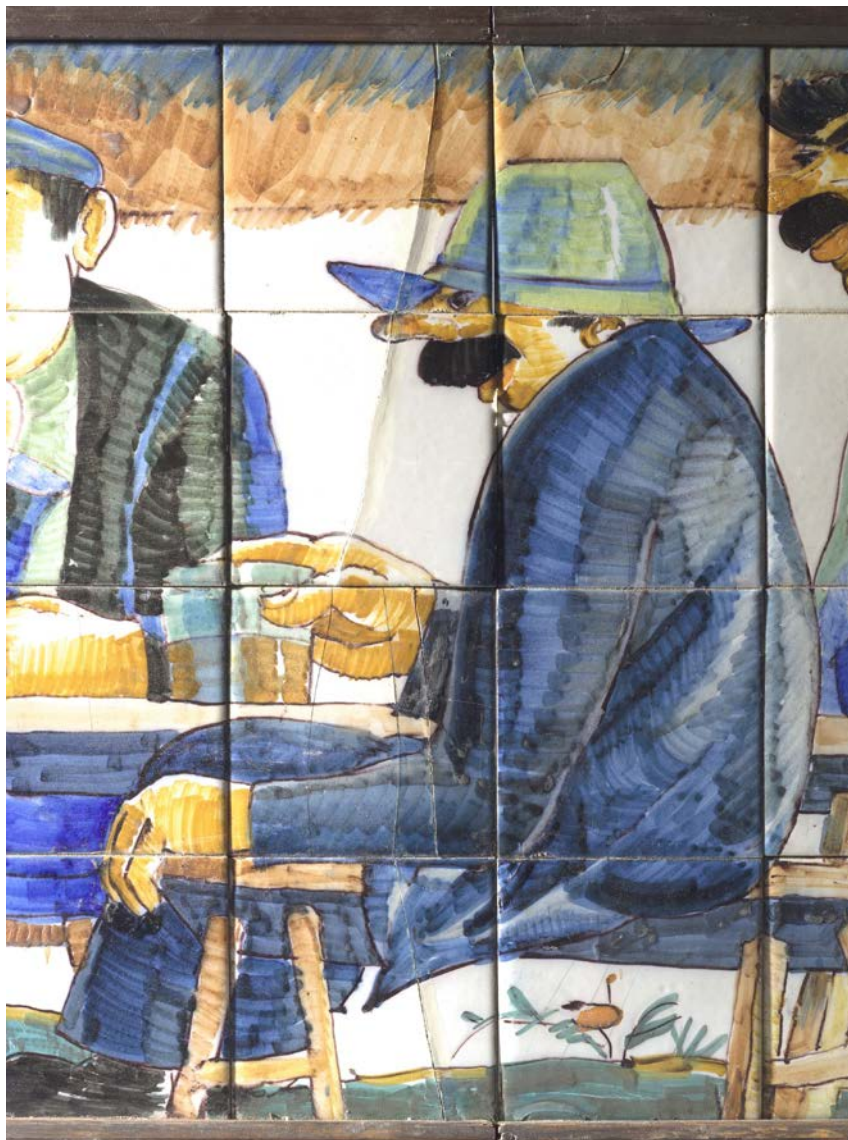
El plafó va arribar al Centre en mal estat de conservació. Després de fer l'examen organolèptic es va poder entendre com estava estructurat. L'estratigrafia mostrava les següents capes: al revers de l'obra hi havia unes taules de fusta verticals encaixades entre si. Al damunt de la fusta, una tela d'arpillera adherida amb cola forta i a la vegada també adherida a les rajoles. Al voltant del plafó hi havia un marc de fusta reclavat a les fustes del revers, les quals s'havien mogut. Com a conseqüència, quan s'obria el plafó per mostrar tot el dibuix, les rajoles del mig rebien massa pressió, fet que havia provocat el trencament de tota una columna de rajoles.

Detall amb llum rasant de la part trencada del plafó

La restauració bàsicament ha consistit a enganxar les rajoles amb resina nitrocel·lulòsica. L'espai que quedava entre la rajola i l'arpillera s'ha reomplert de massilla epoxídica per recuperar-ne el gruix.

A l'hora de resoldre la pressió que rebien les rajoles per la part central, s'ha decidit eliminar les frontisses i presentar-lo com una sola peça.

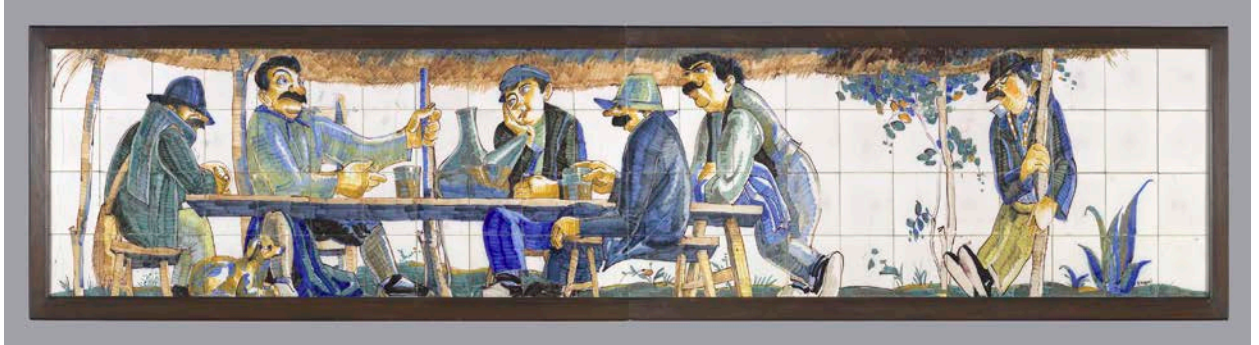
Plafó de rajoles després del procés de conservació-restauració en el CRBMC

A més de la neteja general de tot el plafó, puntualment, s'han netejat les repintades fetes amb pintura a l'oli amb una solució mixta.

Finalment s'ha aplicat una capa de cera d'Olot al marc per tal de recuperar la fusta.
