CLASSIFICACIÓ GENÈRICA: Pintura sobre tela
OBJECTE: portes d'orgue
MATERIAL / TÈCNICA: Tremp sobre tela
TÍTOL / TEMA: Representen tres escenes: l' *Anunciació*, visible quan els batents es tanquen i oculten els tubs de l'orgue, i el *Naixement* i la *Resurrecció de Jesucrist*, visibles quan els batents estan oberts.
AUTOR: Pietro Paolo de Montalbergo.
DATA / ÈPOCA: s. XVI
DIMENSIONS: 115 x 80 cm c/u
LOCALITZACIÓ: Catedral de Tarragona (Tarragonès)
NÚM. DE REGISTRE DEL CRBMC: 11790
COORDINACIÓ: Maite Toneu
RESTAURACIÓ: David Silvestre (coordinador) i Lourdes Domedel, Irene Panadès, Maria Sala i Teresa Schreibweis,
ANY/S DE LA RESTAURACIÓ: 2017 - 2018

INTRODUCCIÓ

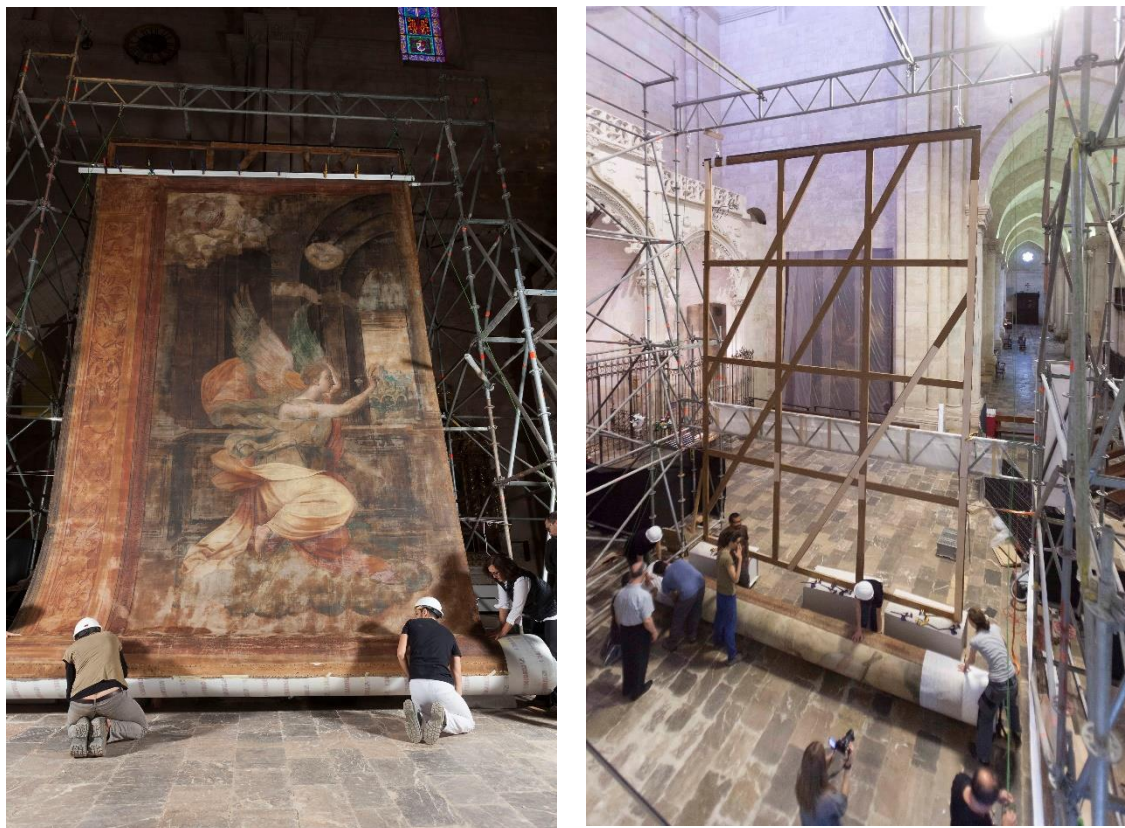
Fotografies durant el procés de desmuntatge de les teles del seu bastidor, i enrotllament en un cilindre per transportar i poder iniciar el tractament del suport. Foto: CRBMC

El següent pas ha estat la consolidació de les teles. Ha calgut desclavar-les i enrotllar-les curosament, per reubicar-les a la zona de treballs horitzontals. El tractament de consolidació ha consistit a eliminar les restes d’òxid, brutícia i antics adhesius, la minimització de les deformacions, la sutura dels estrips, l’aplicació d’empelts de tela als forats i pèrdues i, finalment, l’addició de reforços perimètrics.

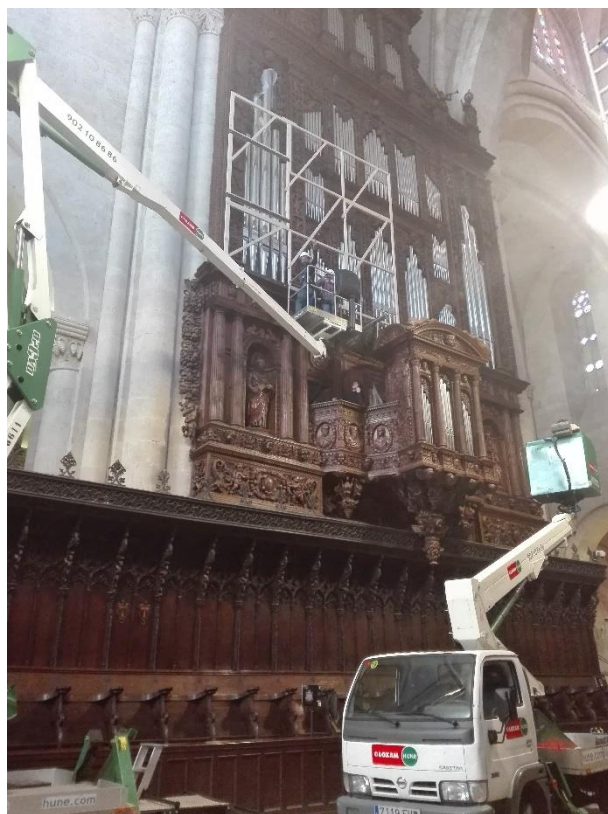
Durant les proves del muntatge i ancoratge dels prototips de bastidors, per comprovar les mides i el bon funcionament. Foto: CRBMC

Amb les dades obtingudes amb l'ortofotografia i amb la posterior presa de mides de les estructures de fusta dels dos batents, s'ha dissenyat un prototipus de bastidor per comprovar el funcionament del mecanisme d'obertura i tancament, per determinar i corregir possibles errades en les mides dels batents i en el

mecanisme d'obertura, i també per detectar certes modificacions de les mides del moble, per possibles deformacions dels materials al llarg del temps. Del mecanisme se n'ha fet càrrec el rellotger Xavier Mercader, que ha ajustat les mides del cablejat d'obertura i la velocitat del moviment, i també ha instal·lat un sistema de seguretat per evitar una excessiva obertura.

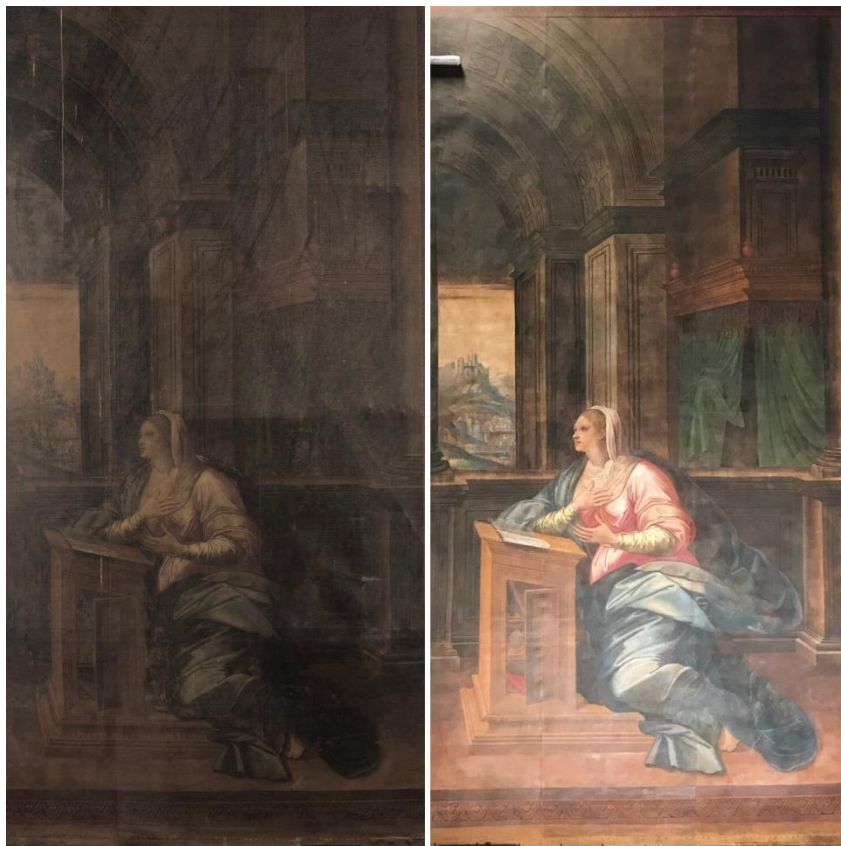
La capa pictòrica és un tremp que presentava zones desgastades i amb pèrdues de pintura. Sobre la capa pictòrica hi havia vernissos aplicats durant diverses restauracions antigues, que s'havien alterat amb el pas del temps. S'havien oxidat i engroguit, cosa que havia generat un enfosquiment generalitzat, que juntament amb la brutícia, distorsionava i no permetia apreciar la qualitat pictòrica. Amb les anàlisis dutes a terme en el laboratori del CRBMC, s'ha identificat una resina aplicada de manera molt barroera, amb capes superposades i grans regalims. La funció d'aquesta resina sembla haver estat l'ocultació de moltes pèrdues de policromia existents.

Fotografies abans i després de la intervenció en la sarja en què es representa l'Anunciació. Foto: CRBMC

Pel que fa als tractaments, s’ha començat amb la neteja de la superfície pictòrica, amb una primera fase aquosa gelificada, amb pH i conductivitat controlades per eliminar la brutícia inorgànica superficial, i una segona fase, per retirar les capes de vernís envellit i degradat, i les repintades, amb dissolvents polars aplicats també de forma gelificada. Aquesta fase s’ha fet en vertical, i ha calgut repetir el procediment dos cops i deixar evaporar totalment els dissolvents, abans d’iniciar qualsevol altre tractament.

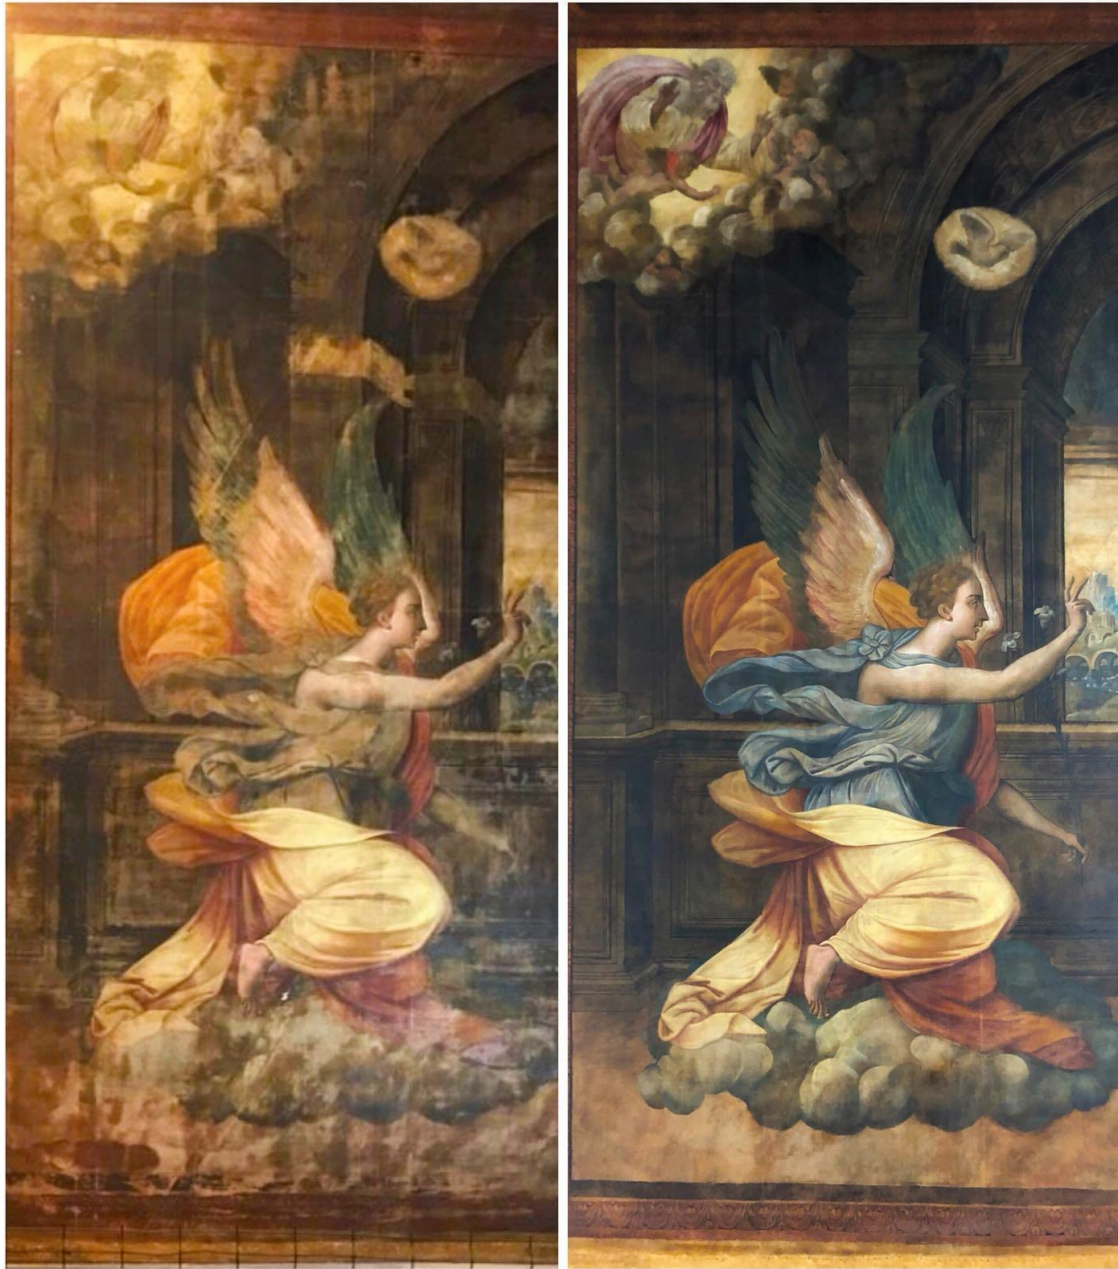
Fotografies abans i després de la intervenció en la sarja, en què es representa l'àngel de l'Anunciació.
Foto: CRBMC
