OBJECTE: Retaule

TÍTOL / TEMA: Retaule de sant Sadurní de Malanyeu

LOCALITZACIÓ: església de Sant Sadurní, Malanyeu (la Nou de Berguedà)

NÚM. DE REGISTRE DEL CRBMC: 10647

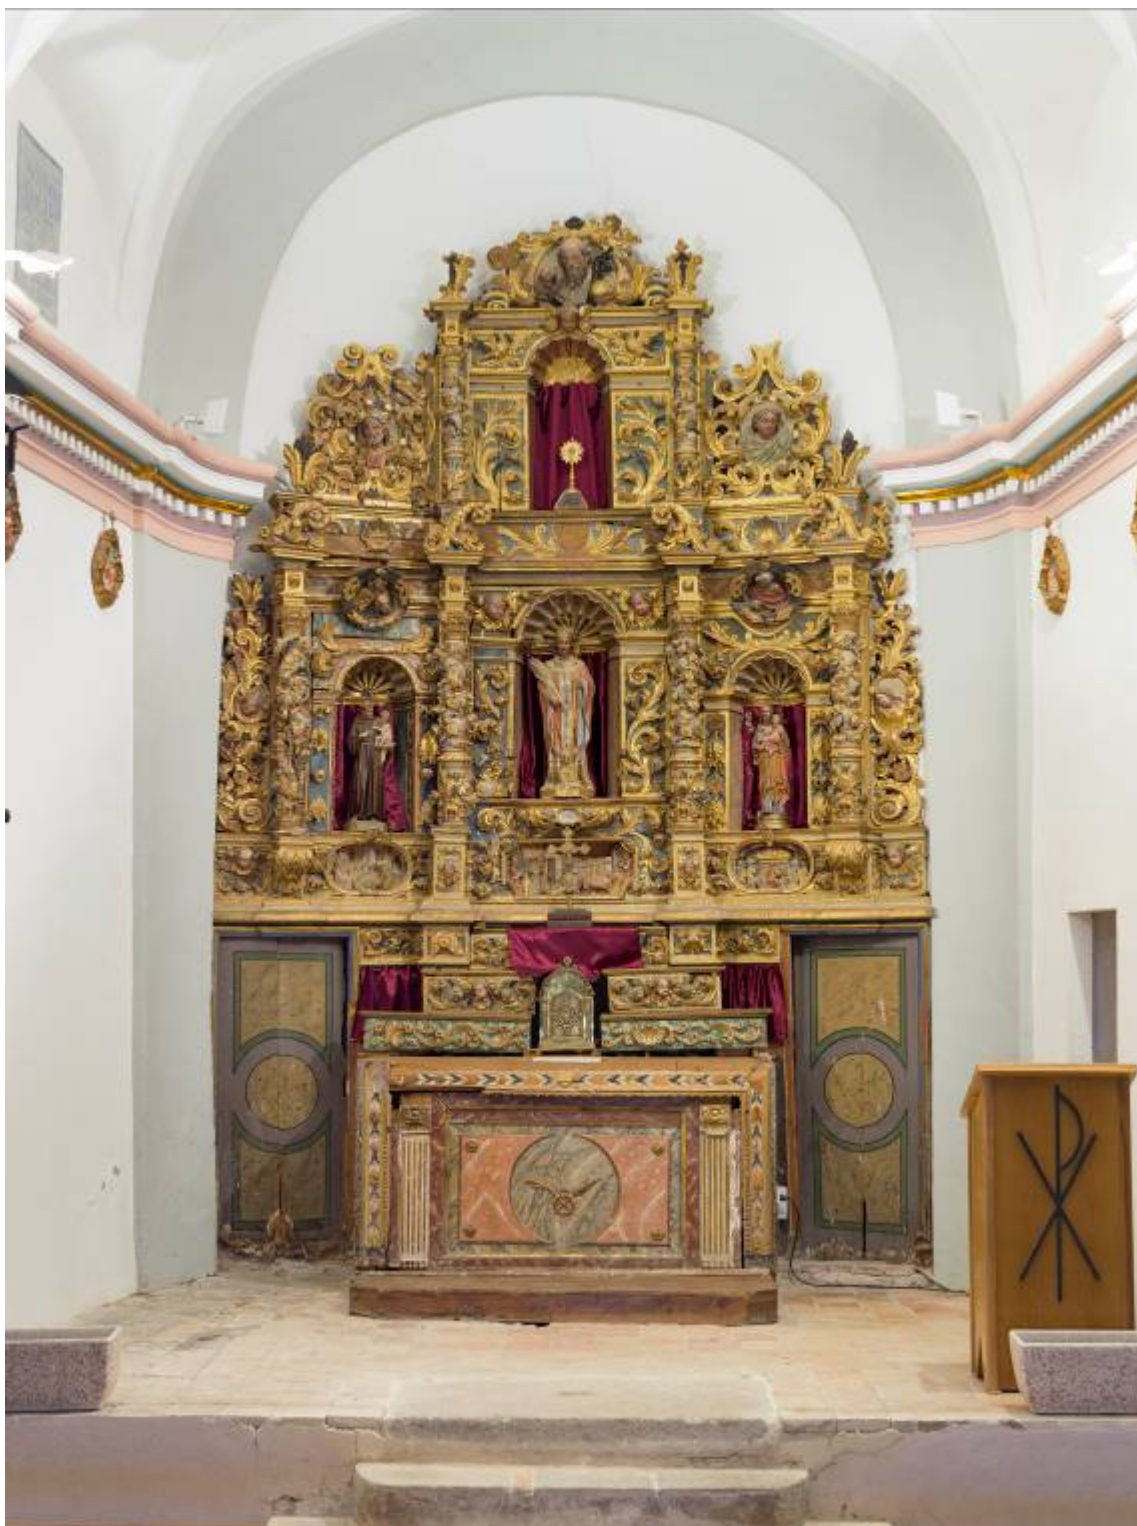
El retaule presentava (sobretot en la part esquerra) nombroses peces mal encaixades i col·locades en llocs que no els corresponien, com també peces d'un altre retaule, fet que en provocava una lectura errònia.

Vista general del retaule abans de restaurar

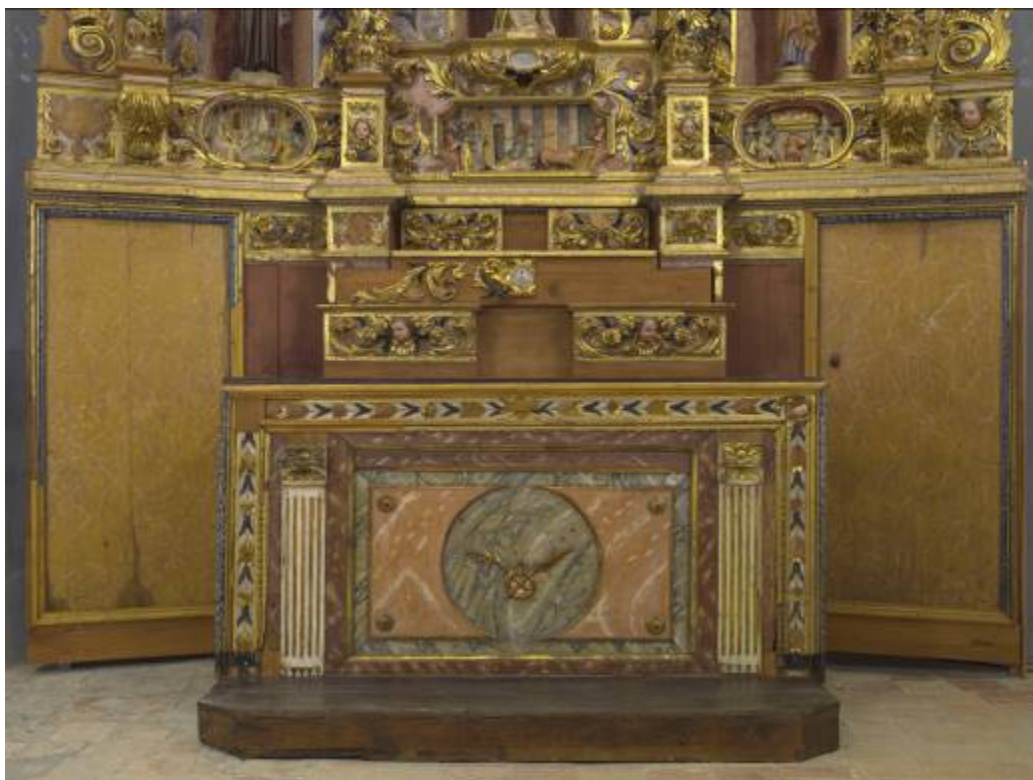
En algunes zones la fusta estava pulverulenta i extremadament fràgil, cosa que va provocar que adquirís una textura tova, esponjosa i trencadissa. A més a més, hi havia profundes esquerdes causades pels moviments de les fustes i pèrdua d'elements de suport. El sistema constructiu estava doncs, molt malmès i fràgil, amb pèrdua de resistència mecànica de la fusta

Part inferior del retaule abans de restaurar

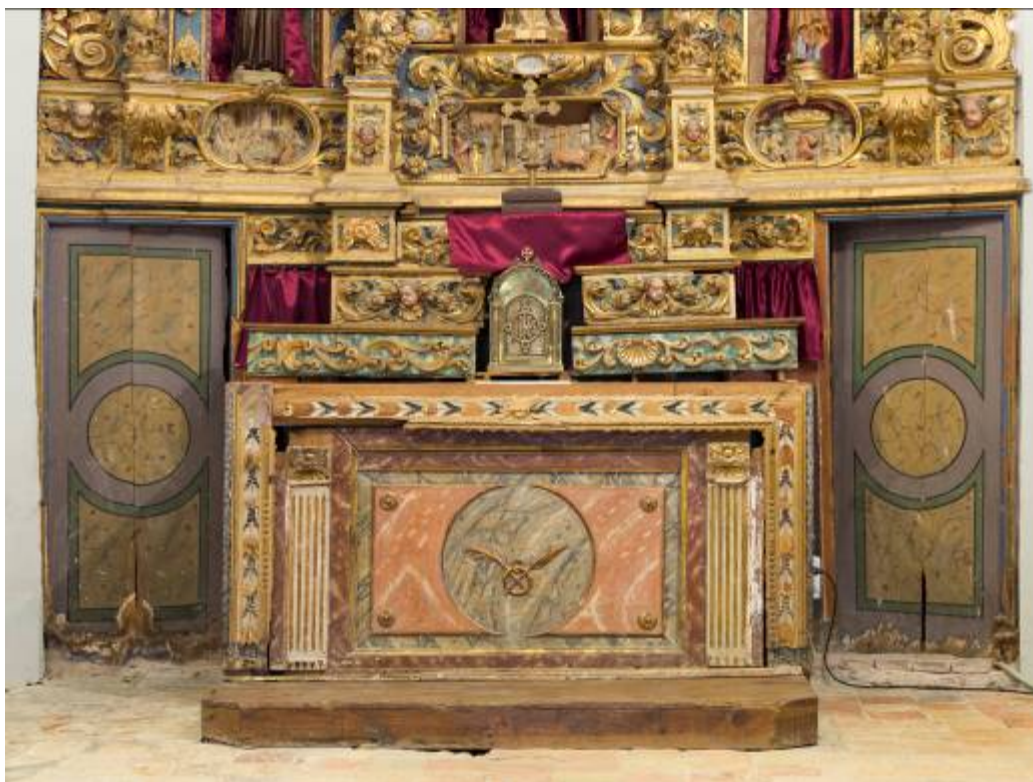
Part inferior del retaule després de restaurar

A continuació, s'ha sanejat tota la fusta del suport i s'han eliminat les seves parts ruïnoses i descohesionades, per seguir amb un tractament de consolidació i de reintegració volumètrica amb fusta nova de cedre.

La presentació final de les posts noves de fusta que s'han incorporat s'ha fet amb una transferència d'imatge digital. La tècnica consisteix a enganxar un vinil imprès amb una reproducció fotogràfica presa d'una zona del mateix retaule. Per obtenir la imatge s'ha fotografiat la part simètrica i en bon estat de la zona a reproduir.

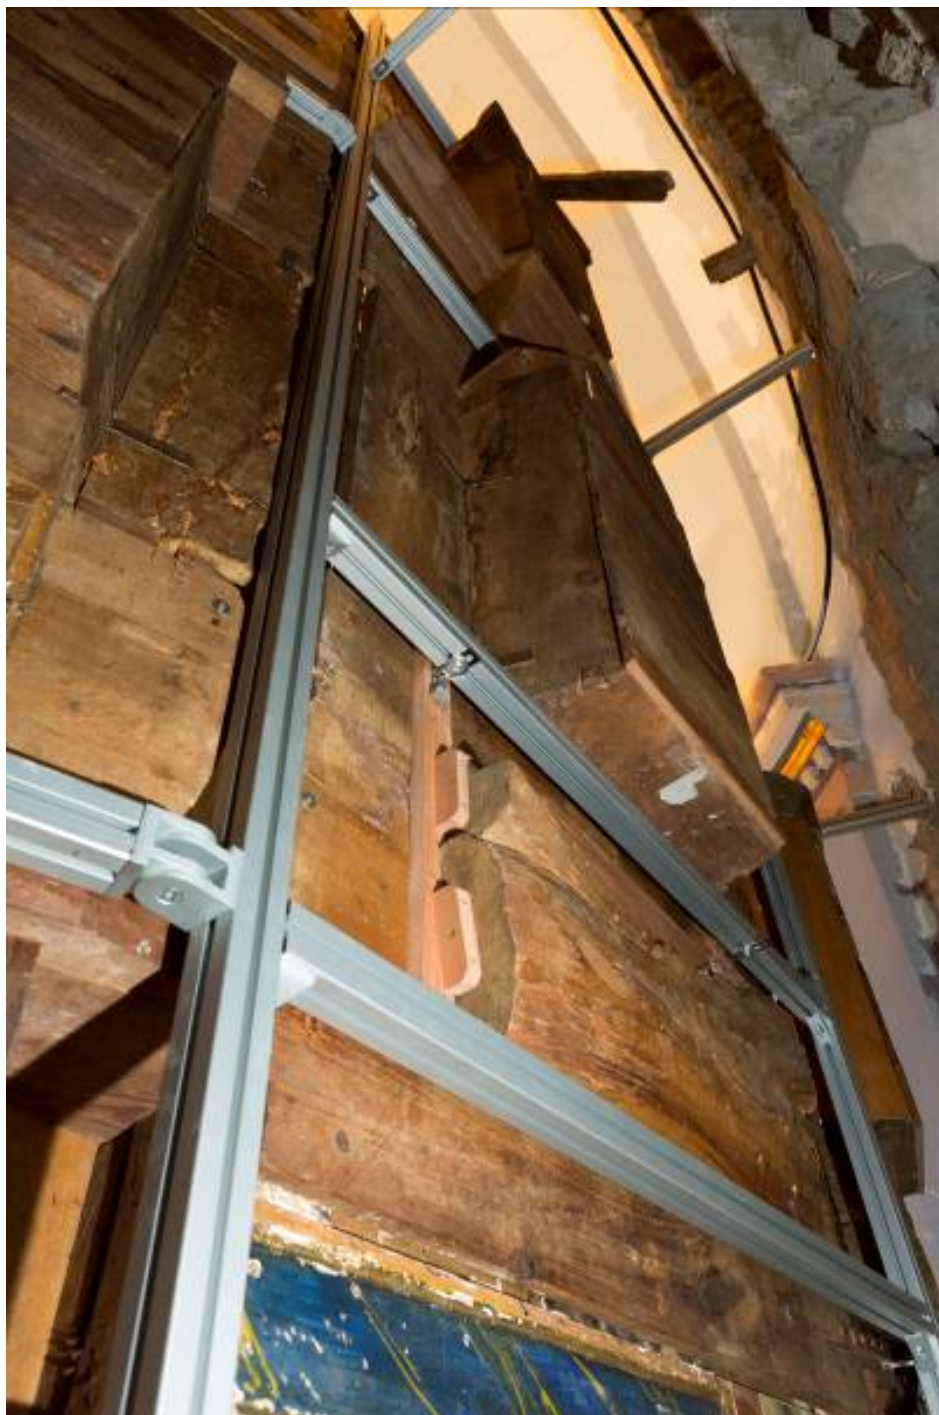
Estructura d'alumini del revers del retaule

Finalment, per reforçar el muntatge dels diferents elements que formen el retaule i poder-lo subjectar a la paret, s'han col·locat les peces en una estructura d'alumini anoditzat.

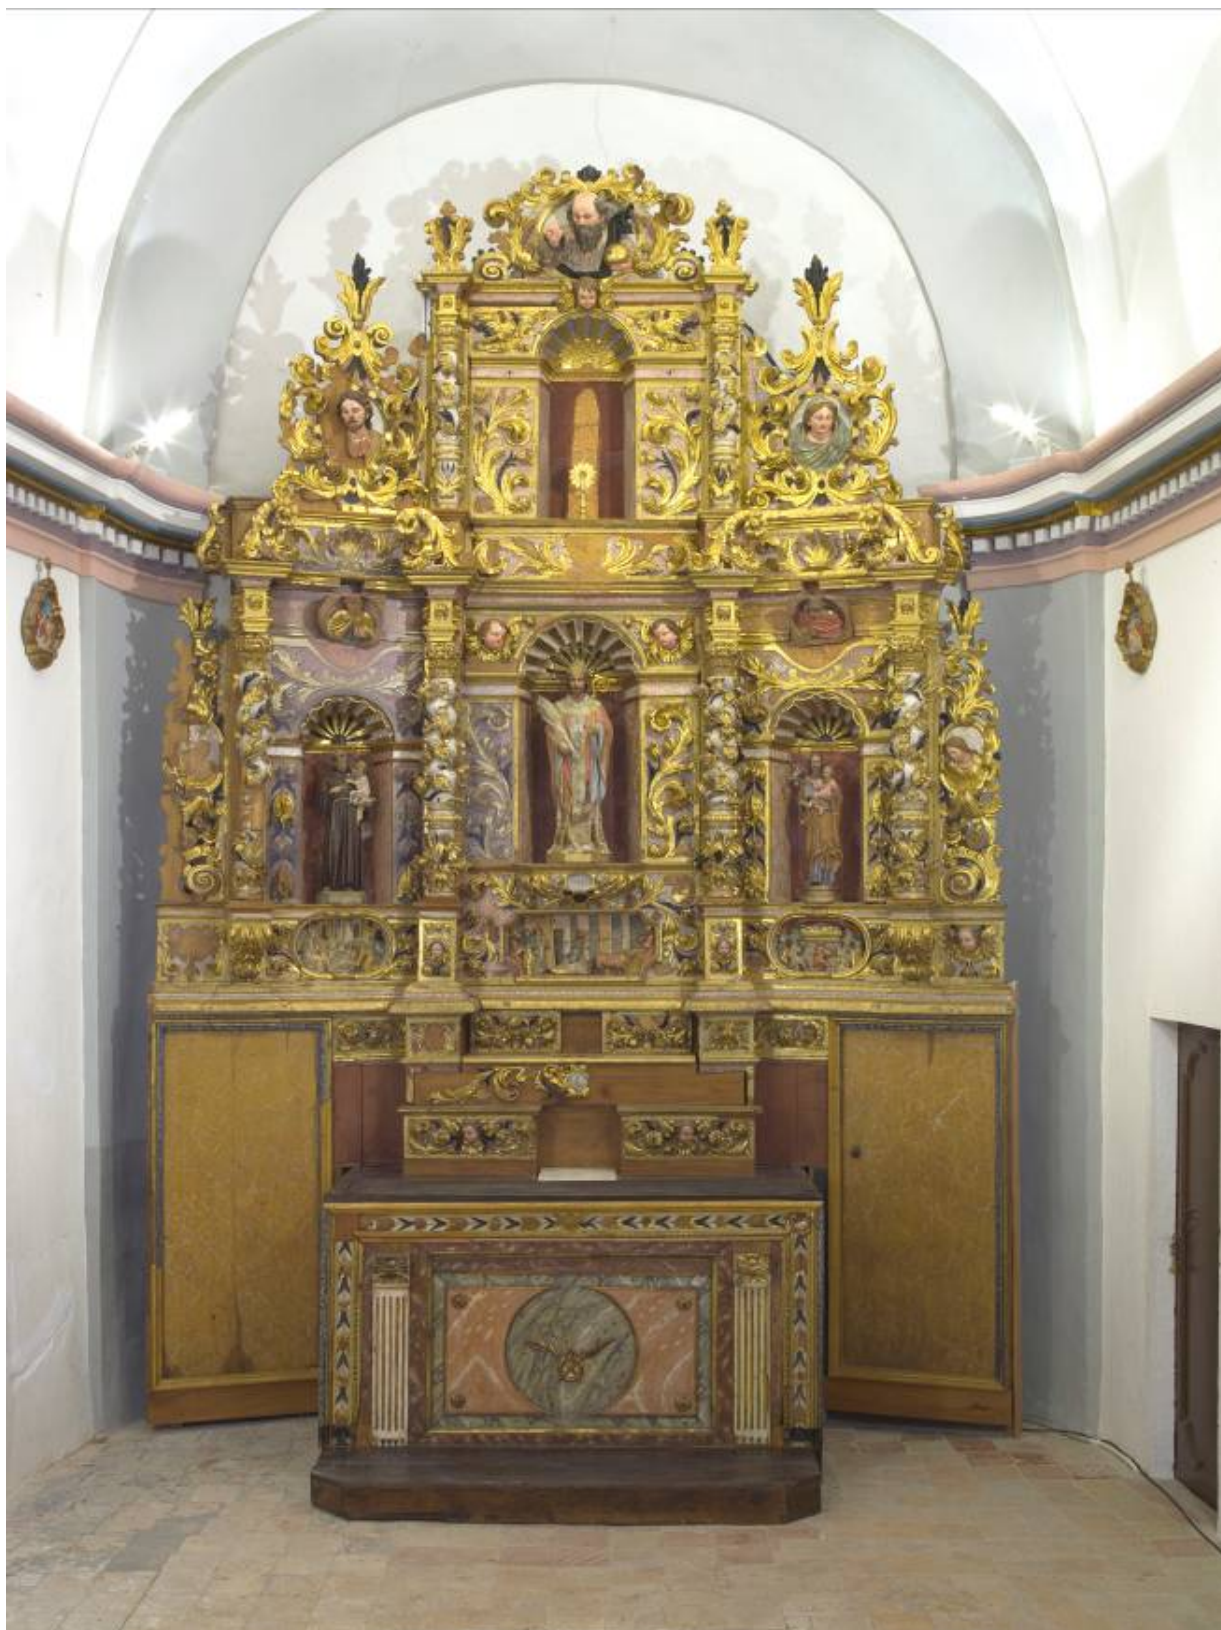
Vista general del retaule després de restaurar

La prioritat de la intervenció ha consistit a consolidar el suport per retornar a la fusta la seva resistència mecànica. S'ha aprofitat la intervenció per restablir l'estructura original, amb l'encaix correcte dels elements constitutius del retaule i amb la intenció de tornar a col·locar tots els elements possibles al seu lloc original i eliminar els que no pertanyen al retaule.
