OBJECTE: Retaule

TÍTOL / TEMA: Retaule de la Pietat

PROCEDÈNCIA i LOCALITZACIÓ: Capella de la Pietat. Museu Diocesà d'Urgell, la Seu d'Urgell (Urgell).

ANYS DE LA RESTAURACIÓ: 2015 - 2016

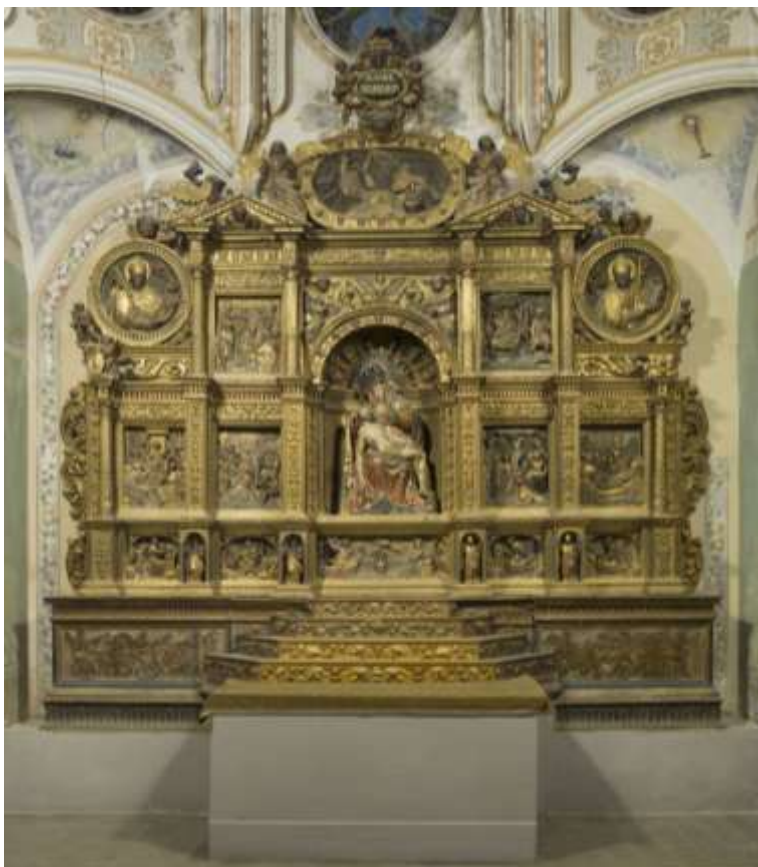
El conjunt presentava les degradacions pròpies dels objectes de culte que han rebut un ús continuat al llarg del temps.

Superficialment, no hi havia evidència de cap vernís existent. La policromia i la dauradura presentaven acumulació de pols i fum, una brutícia que havia provocat un ennegriment generalitzat i molt destacat, en el cas de les carnacions.

Aquest fet, juntament amb la pèrdua de lluentor de la dauradura, dificultava la lectura de les escenes i donava al retaule un aspecte apagat i uniforme, cosa que afectava el vessant estètic de l'obra.

També es van trobar moltes taques de cera, sobretot a les parts baixes del retaule, i alguns esquitxos de pintura a les parts altes. Destacaven les repintades a les dues peces laterals de la part inferior, els basaments, fetes per cobrir el suport de fusta, que es veia per les pèrdues de policromia.

Imatge del retaule abans de la seva intervenció

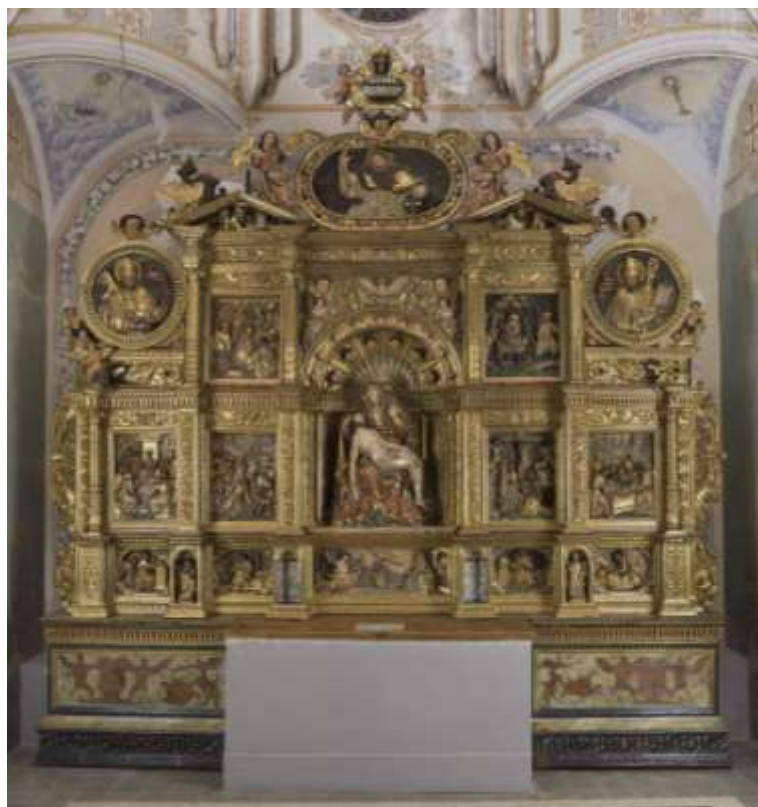
Imatge del retaule després de la seva intervenció

Per acabar, s'ha aplicat una capa de protecció de vernís de baix pes molecular, incolor i estable a tota la superfície pictòrica.

El mes de gener de 2016, s'ha retornat l'obra al seu emplaçament original. El retaule s'ha muntat sobre una estructura modular de perfils i accessoris de muntatge d'alumini anoditzat, feta a mida i separada del mur, perquè les humitats no afectin l'obra, i per poder dur un control de l'estat de conservació de l'obra.

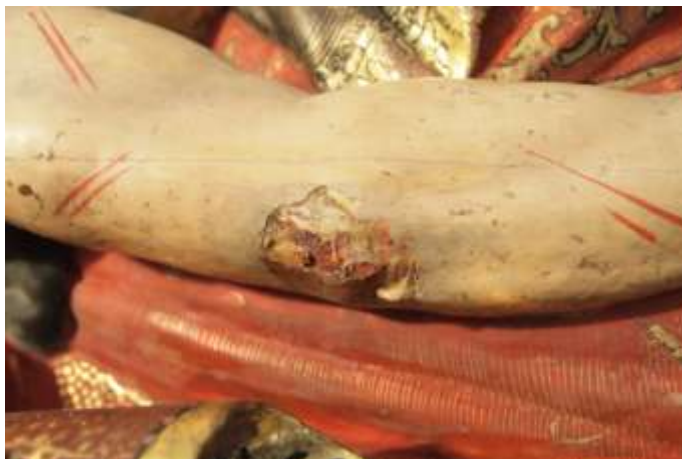
Durant l'estudi dels materials constitutius de l'obra, es va detectar la presència de pergamí, per magnificar i per donar més realisme a les llagues del Crist de la imatge de la Pietat.

Detall de la presència de pergamí a la llaga

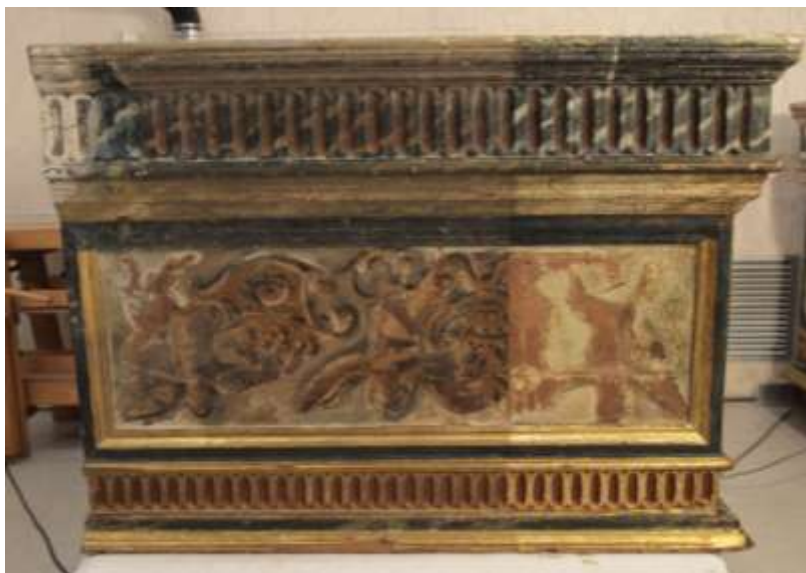
Procés d'eliminació de les repintades en el basament

Les repintades localitzades en els basaments s'han retirat amb alcohol gelificat. Pel que fa a la resta de la decoració, el marbrejat, s'ha netejat en sec de forma més mecànica, amb goma d'esborrar. Puntualment, per retirar les restes de cera, s'ha fet servir la punta del bisturí i també bufadors d'aire calent.

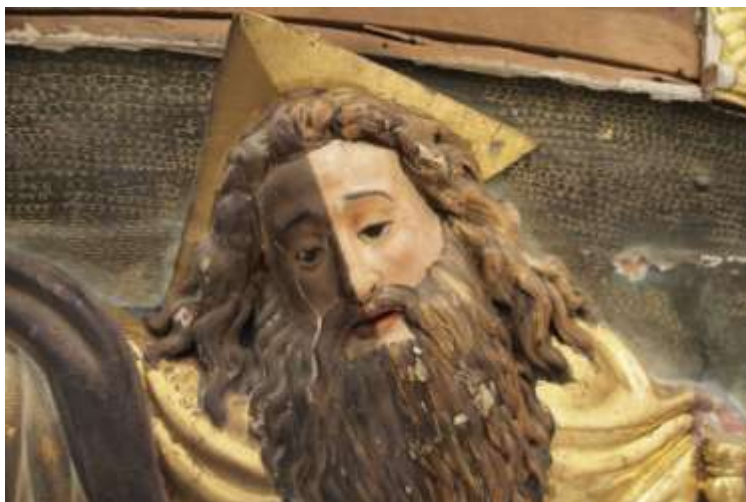
Detall del procés de neteja

Quant al tractament de la policromia, s'han seguit els protocols de neteja del CRBMC. Després de les proves pertinents, s'ha decidit fer una neteja combinada, apropiada a la pròpia naturalesa de la policromia.

La dauradura s'ha netejat amb una emulsió aquosa, i les carnacions, els estofats, els llamats de les figures, dels relleus i de les decoracions de l'estructura del retaule s'han netejat amb una solució amortidora de pH 7, en emulsió aquosa.

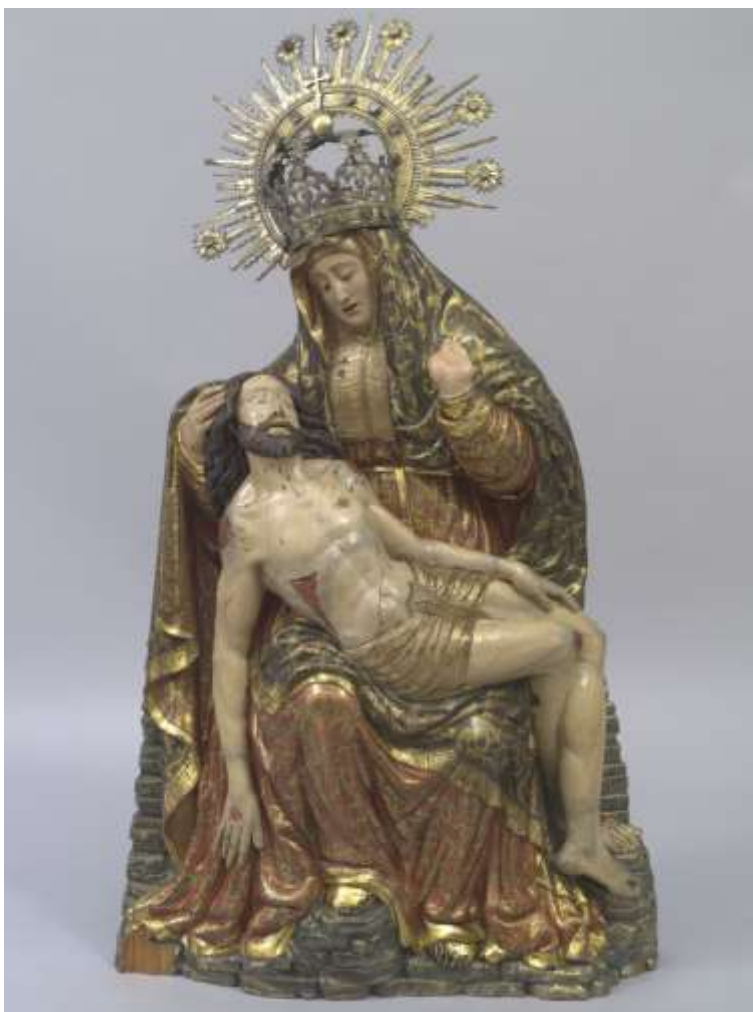
Imatge de la Pietat un cop finalizada la restauració
