CLASSIFICACIÓ GENÈRICA: Pintura sobre tela
OBJECTE: Quadre
MATERIAL / TÈCNICA: Pintura a l'oli sobre tela
TÍTOL / TEMA: *Martiri de sant Fructuós a la foguera*
AUTOR: Atribuït a Josep Juncosa (1631-1708)
DATA / ÈPOCA: Últim quart del s. XVII
DIMENSIONS: 140 x 76,5 x 2 cm
PROCEDÈNCIA: Exconvent dels Caputxins, Tarragona (Tarragonès)
LOCALITZACIÓ: Museu Diocesà de Tarragona, Tarragona (Tarragonès)
NÚM. INVENTARI: 1611
NÚM. DE REGISTRE DEL CRBMC: 12487
COORDINACIÓ: M. Teresa Toneu
RESTAURACIÓ: Irene Panadés
ANY/S DE LA RESTAURACIÓ: 2015

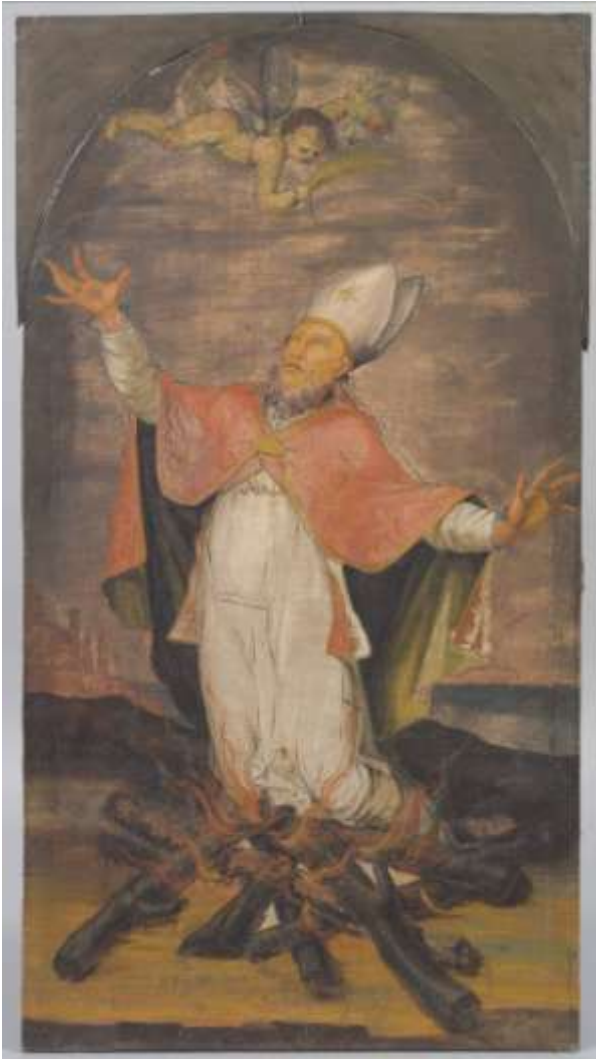
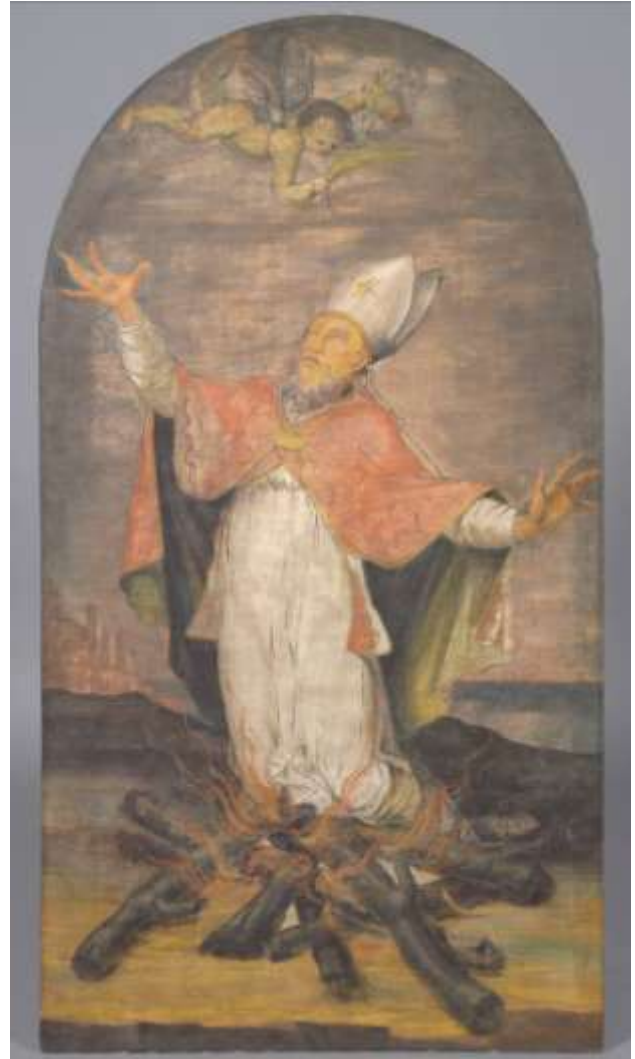
En arribar al Centre de Restauració de Béns Mobles l'obra es presentava estable; tanmateix s'ha de tenir en compte que en el passat havia patit diverses intervencions de restauració, que havien alterat el seu caràcter d'esbós. Per una banda, presentava nombrosos retocs, un afegit de fusta a la zona superior i un acabat excessivament brillant. A això, se sumaven considerables pèrdues de capa pictòrica i de capa de preparació, a més, en el marge inferior hi havia la tela desclavada.

Abans i després de la intervenció

En la intervenció, no s'ha pogut retirar del tot la resina, per risc d'afectar la capa pictòrica. Així doncs, s'ha optat per una retirada parcial i superficial de la resina. Amb això s'ha aconseguit també eliminar i alleugerir part dels antics retocs.

Pel que fa al sistema de presentació, s'han reintegrat amb criteri il·lusionista les petites llacunes i s'ha protegit l'anvers amb Tyvek® 1443. Amb aquesta intervenció, a més d'estabilitzar l'obra s'ha aconseguit millorar el seu missatge estètic original.

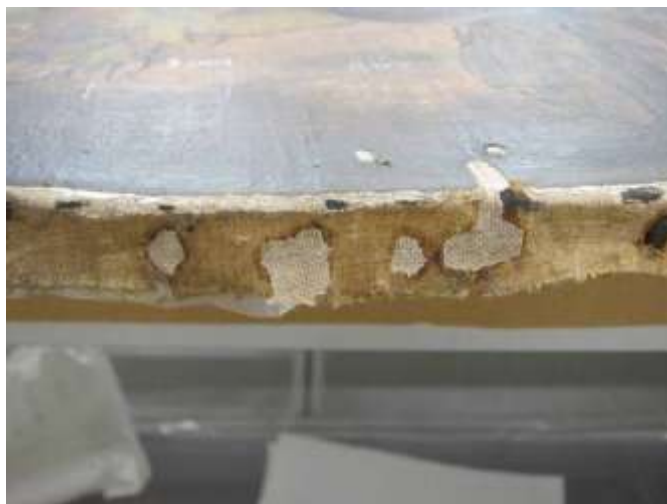
Aplicació d'empelts de tela i reforç de tetex® inferior a les pèrdues de tela

L'actuació de consolidació ha consistit a fer un empelt de fusta en el bastidor, mitjançant l'aplicació de resina epoxídica, i també s'han fet empelts de tela i reforços de Tetex® TR a les pèrdues de tela, bàsicament situades en contacte amb els gavarrots. Després s'ha tornat a clavar en el marge inferior de la tela.

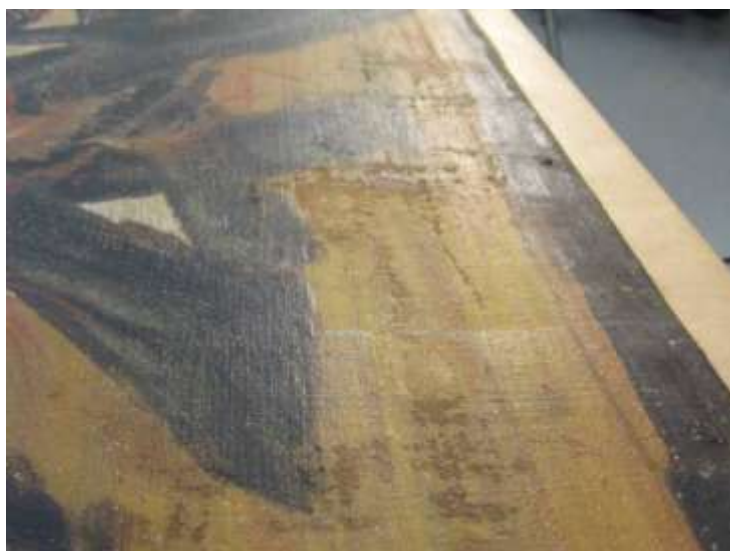
Pel que fa a la capa pictòrica, els resultats del laboratori fisicoquímic van concloure que tots els estrats de la capa pictòrica, preparació inclosa, tenien presència de la resina acrílica Paraloid® B-72, aplicada en la restauració antiga. Aquesta resina havia impregnat tots els estrats de la peça, i produïa un acabat excessivament brillant a la pintura. També impedia identificar l'aglutinant original, que podria tractar-se d'un tremp.

Neteja superficial amb acetona, s'observa la retirada de la brillantor

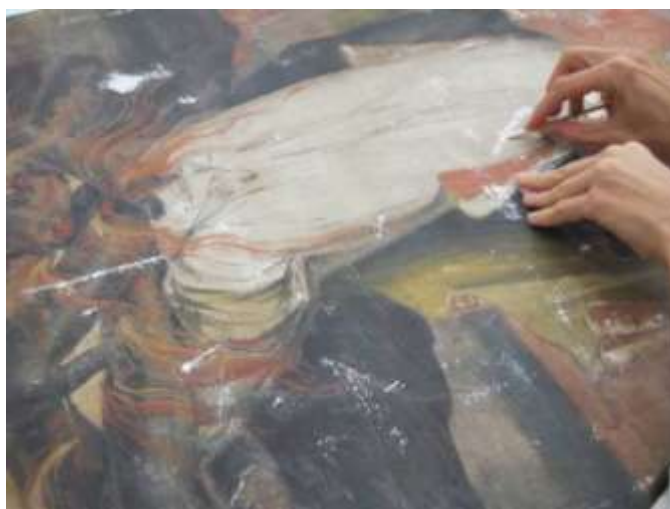
Estucat de les llacunes
