OBJECTE: Retaule

TÍTOL / TEMA: Retaule de Santa Caterina

LOCALITZACIÓ: Catedral Girona, capella de Santa Caterina

NÚM. DE REGISTRE DEL CRBMC: 12230

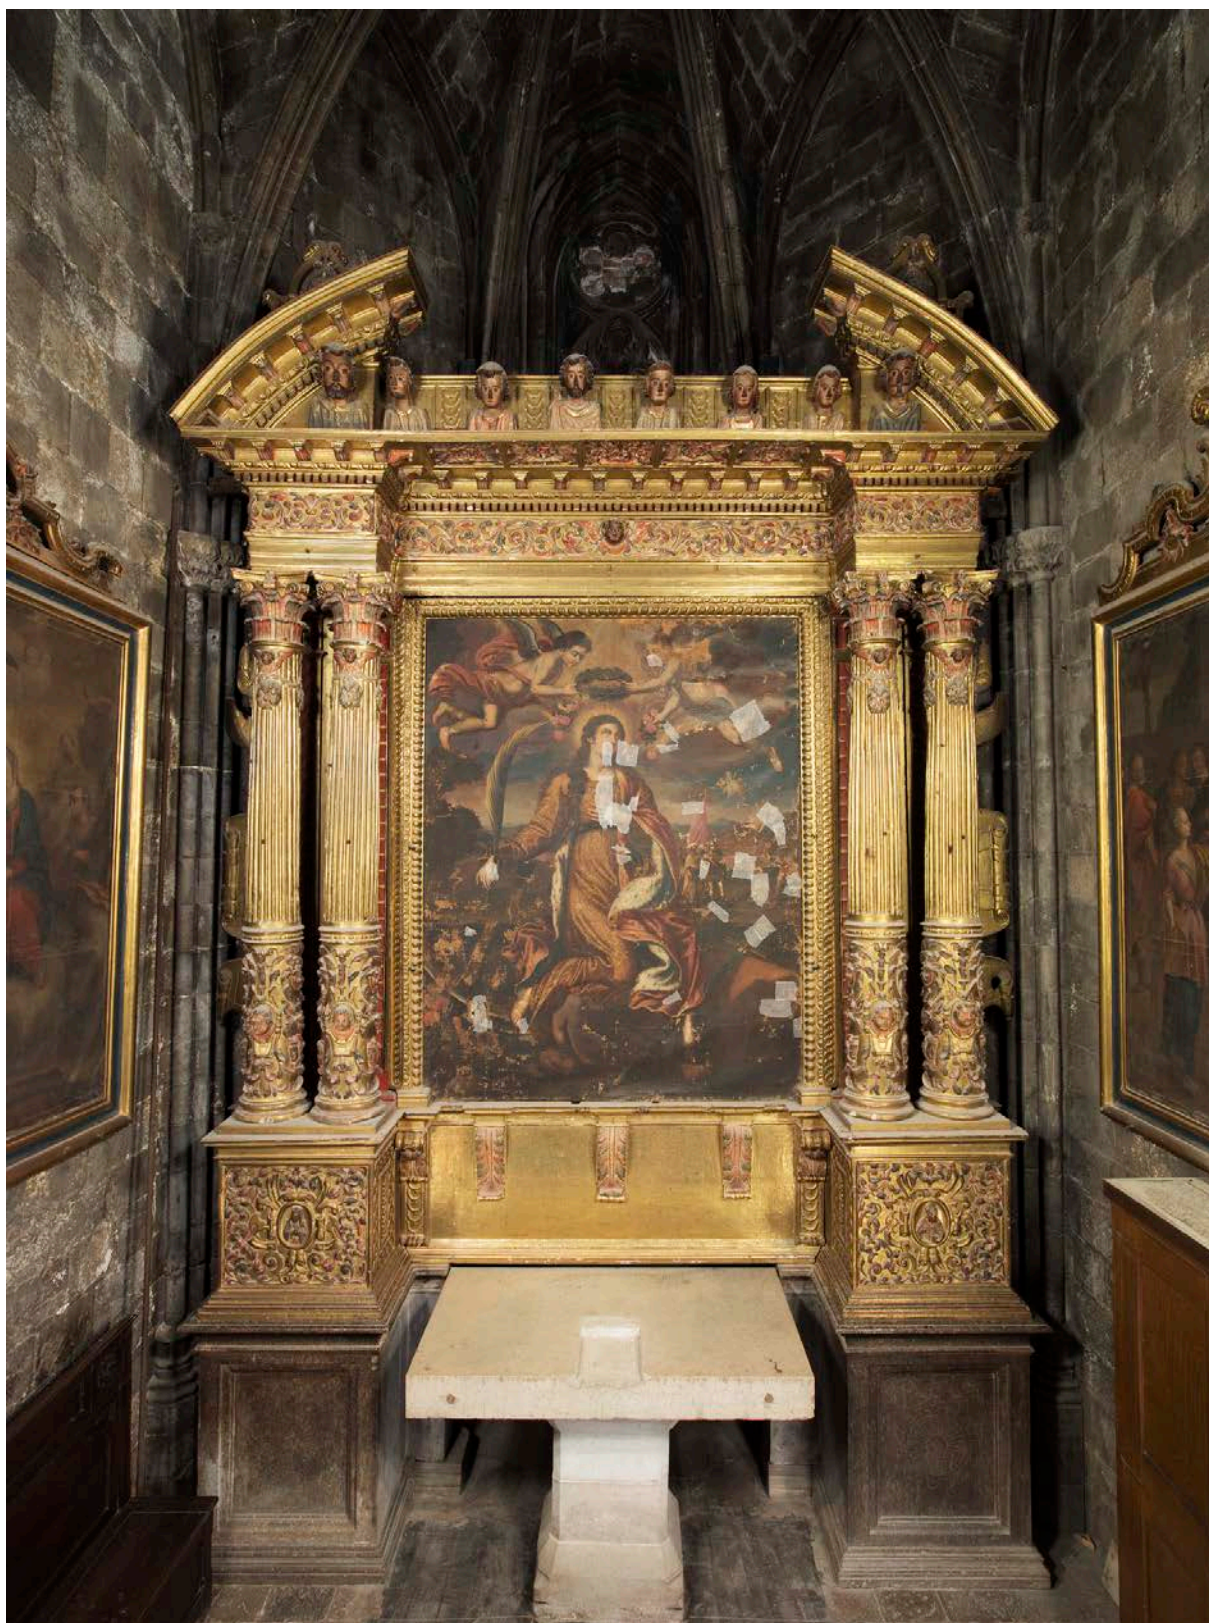
Tot el conjunt es trobava en un estat de conservació deficient, a causa de l'envelliment dels materials constitutius; de les condicions variables d'humitat i temperatura, normals en un edifici d'aquestes característiques; del propi ús del moble, i de l'acumulació de pols en el revers del conjunt.

L'envelliment dels materials provocava diverses degradacions, com els aixecaments de capa de preparació i pictòrica i el despreniment de peces. Les condicions climàtiques, a més, provocaven moviments del suport, que es manifestaven en forma de fissures i esquerdes.

També, el fum de les espelmes utilitzades per als usos litúrgics, havia provocat l'enfosquiment generalitzat de la capa superficial, i l'acumulació de pols en el revers del retaule facilitava la proliferació d'insectes xilòfags.

Retaule *in situ* abans de retaurar

Pel que fa a l'estructura de fusta, restaurada *in situ*, i amb una rica presència de policromia i dauradura, aquesta s'ha fixat, netejat, desinsectat i consolidat. Cal destacar la fixació de la policromia, per la gran quantitat d'aixecaments que tenia el retaule, i també, per la seva importància estètica, la neteja de la superfície pictòrica que, un cop retirada la capa de fum i de vernís oxidat, ha recuperat els colors originals.

Finalment, s'han col·locat les peces desplaçades, pintura sobre tela i llates de fusta, en el seu lloc original, després que s'havia acabat la restauració de l'estructura. A continuació, el conjunt s'ha pogut presentar de forma adequada i unificar-ne estèticament totes les parts.

S'ha millorat l'estabilitat del retaule amb la col·locació de quatre perfils d'alumini anoditzat, ancorats al mur de la capella, al revers del retaule i a la part superior. Aquests perfils asseguren la correcta verticalitat de la peça. El reforç s'ha fet sense retirar els ancoratges de fusta que ja tenia el retaule.

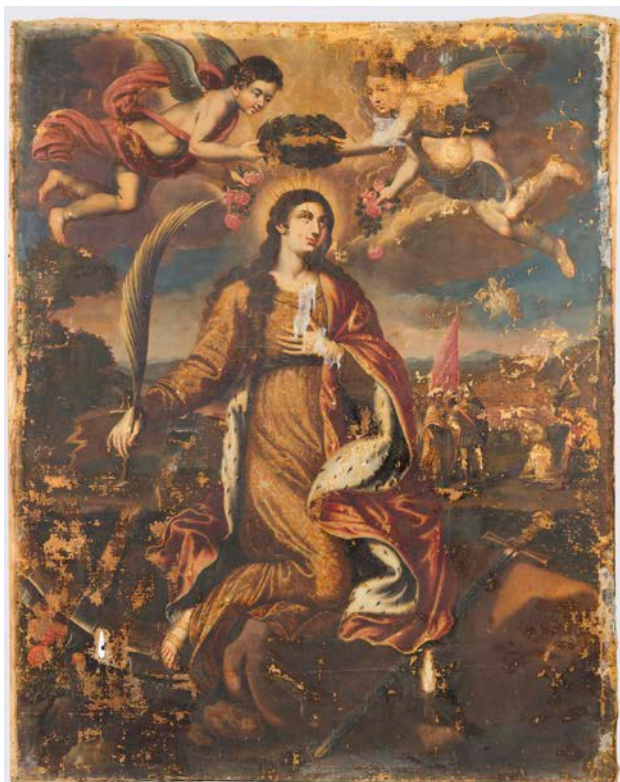
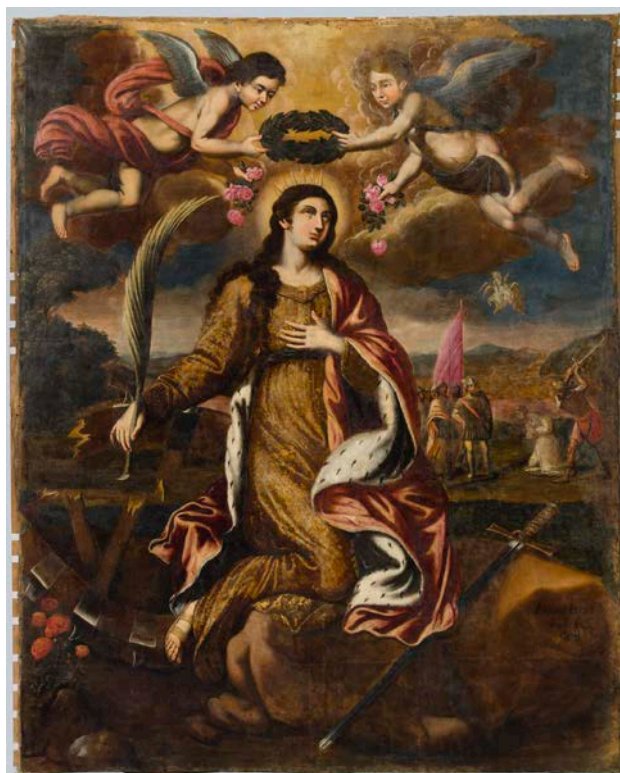
Quadre del Martiri de Santa Caterina, abans i després del procés de conservació restauració

La pintura sobre tela es va retirar del seu lloc original per fer-ne la conservació–restauració al CRBMC. Aquest procés ha consistit en la fixació de les capes de preparació i de policromia, la neteja superficial i química de la superfície pictòrica, la neteja superficial del revers i l'aplicació de massilla a les pèrdues amb el seu posterior retoc cromàtic.

Tota la pintura sobre tela s'ha protegit, pel davant, amb un vernís de baix pes molecular. Al darrere, s'hi ha col·locat una tela sintètica. Juntament amb la tela, també s'han portat al Centre les llates de fusta que la protegien pel darrere, per a desinsectar-les, consolidades i retornar-los la seva estabilitat estructural, molt debilitada per un sever atac d'insectes xilòfags.
