OBJECTE: Timbals

PROCEDÈNCIA: Ball de Diablers de l'Arboç (Baix Penedès)

NÚM. DE REGISTRE DEL CRBMC: 12483.1 i 12483.2

ANY DE LA RESTAURACIÓ: 2015

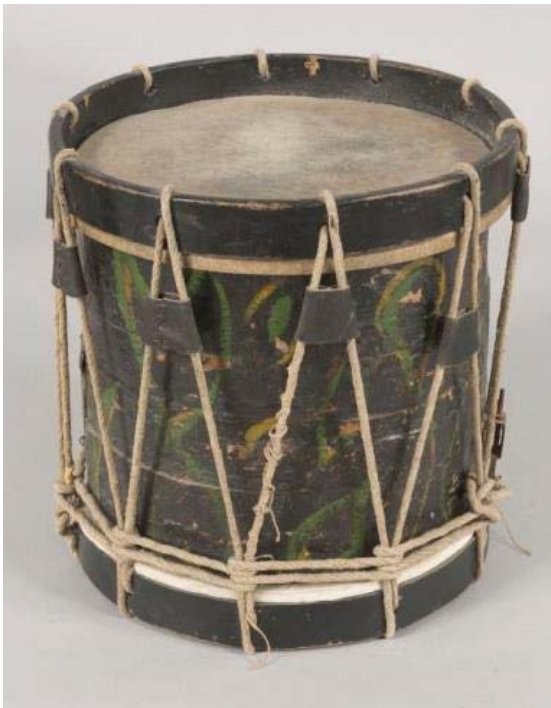
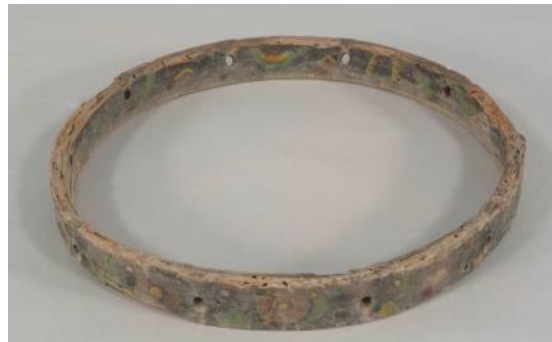
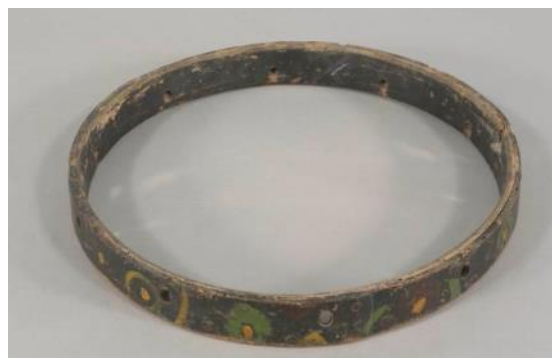
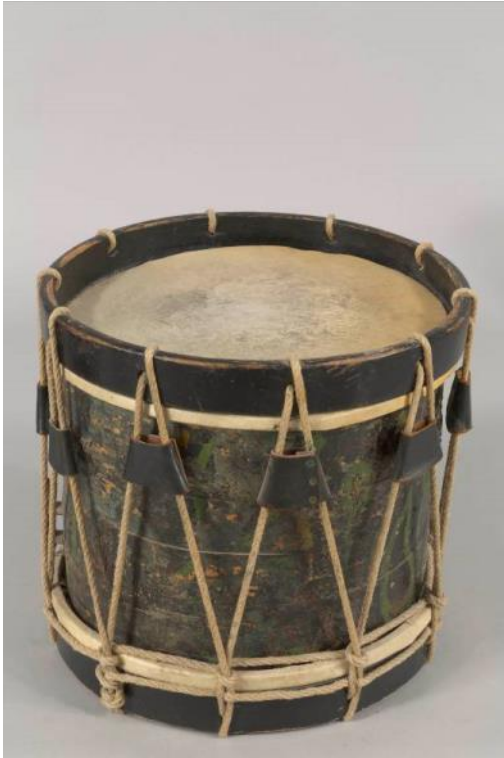
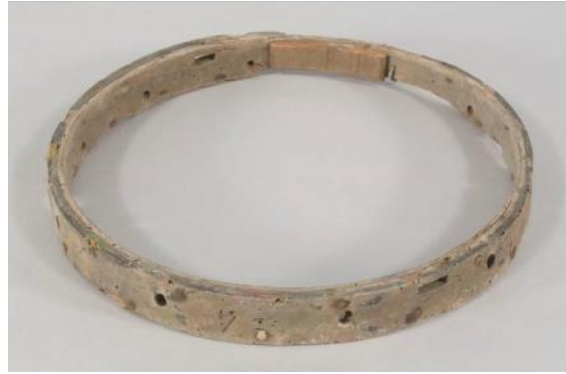
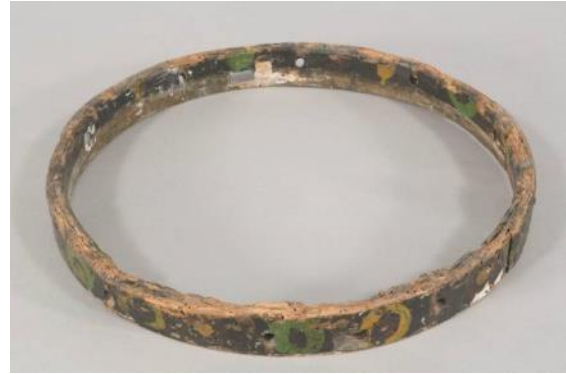
El seu ús continuat fins fa uns 10 anys va provocar que el seu estat arribés a ser força delicat. Hi havia restes de brutícia i pols generalitzada. Es podien observar zones amb la policromia desgastada, bruta o despresa del tot, i s'observaven nombrosos rastres d'atac d'insectes xilòfags, que havien debilitat l'estructura de fusta.

Fins i tot, un dels timbals presentava un trencament en el seu cos perquè el material debilitat no va poder suportar l'esforç físic dels tensors de corda.

Gairebé tots els elements metàl·lics presentaven restes de corrosió. Les pells tenien brutícia i estaven resseques. Tan sols un dels timbals conservava la bordonera, tot i que, molt probablement, de la mateixa manera que les pells i les cordes, tots aquests elements s'haurien substituït i reemplaçat diverses vegades, al llarg de la història d'ús de l'instrument.

Estat inicial dels timbals i dels cercols abans de la intervenció. Fotografies: Ramon Maroto i Víctor Illera.

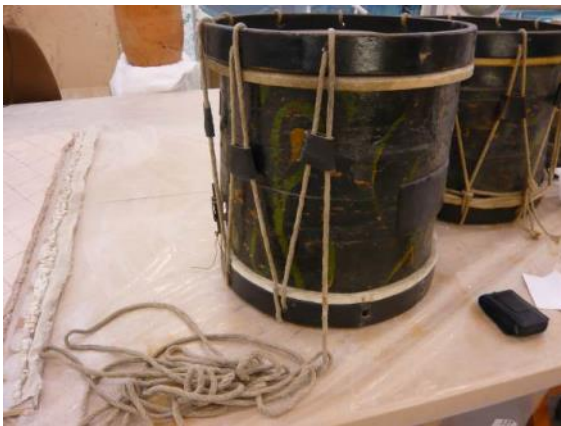
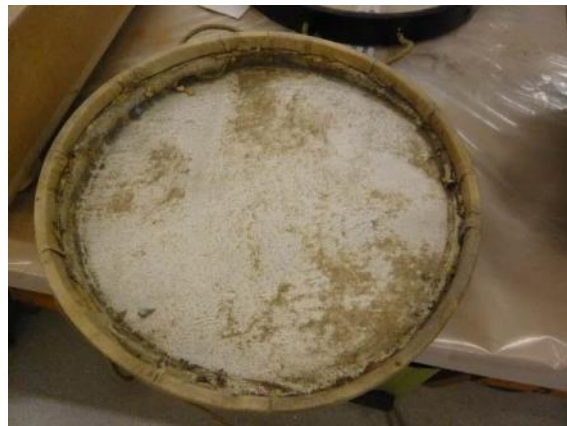
Procés de desencordat i dipòsits superficials de brutícia a l'interior de les membranes.
Fotos: Joan Escudé

A continuació, es van desmuntar les peces i es van netejar tots els elements per separat. Primer en sec i posteriorment amb sistemes de neteja aquosa i mitjançant dissolvents.

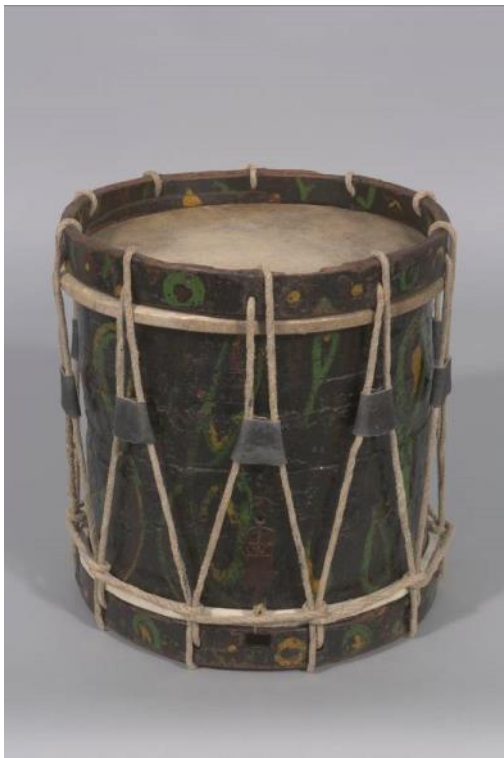
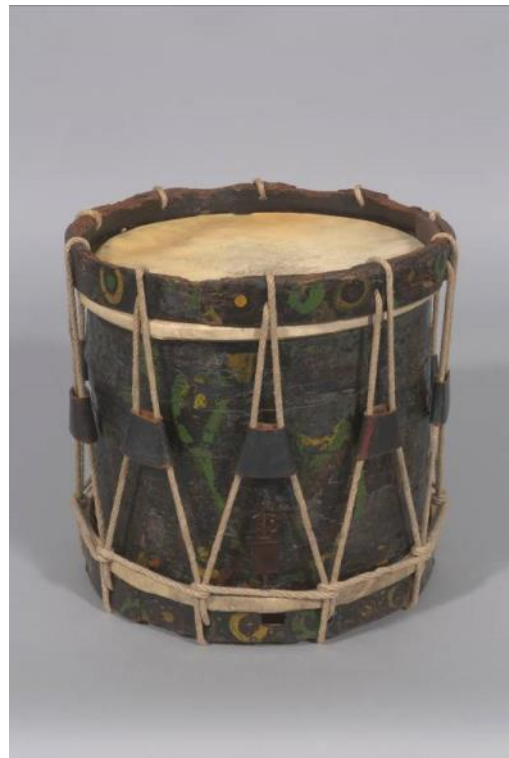
Estat dels timbals després de la intervenció. Fotografies: Víctor Illera
