OBJECTE: Quadre

TÍTOL / TEMA: *Assumpció de la Mare de Déu amb tots els sants*

AUTOR: Antoni Viladomat i Manalt

NÚM. DE REGISTRE DEL CRBMC: 12495

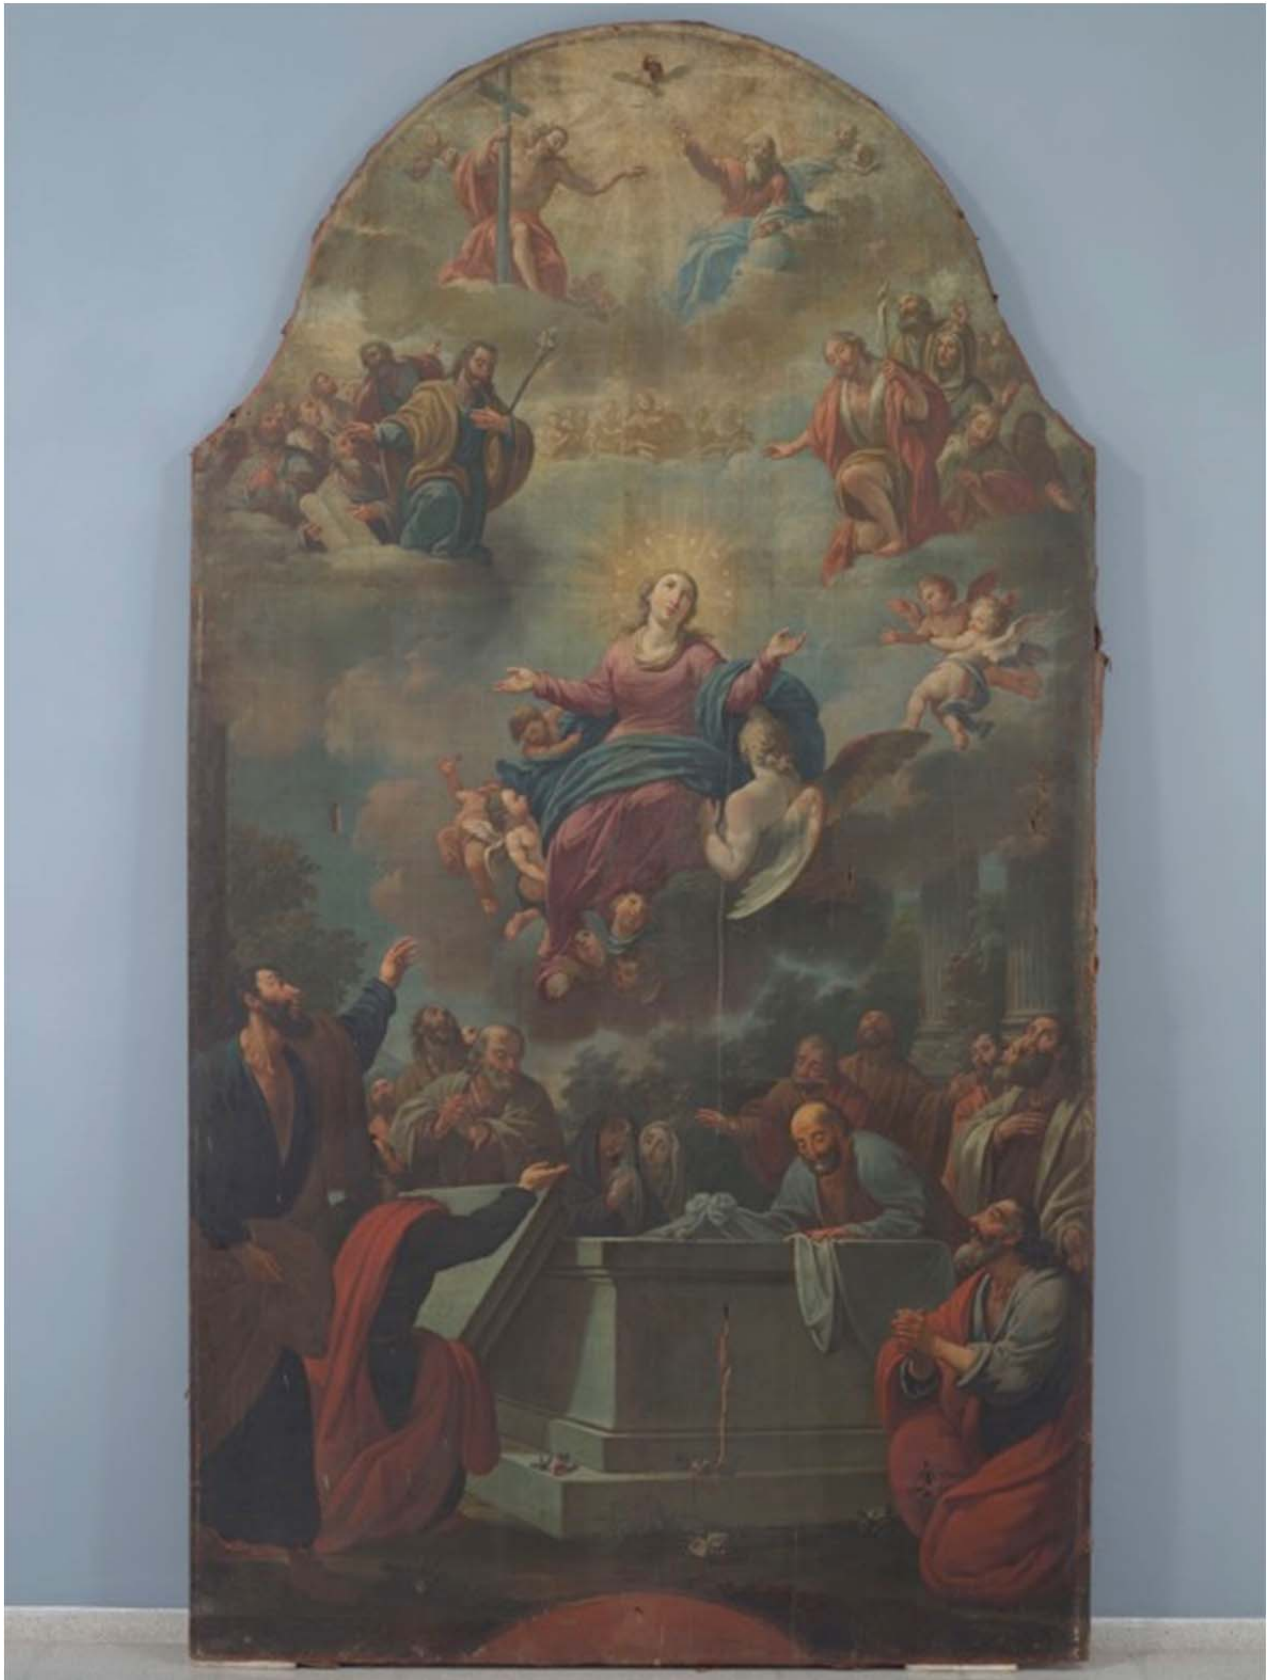
Fotografia general abans de la intervenció

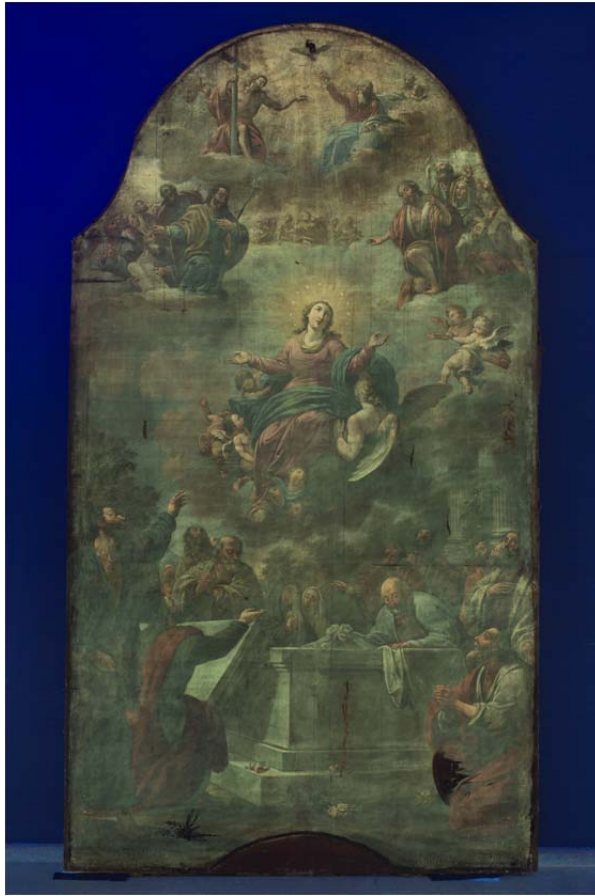
La tela de suport ja s'havia intervingut amb anterioritat, com es pot constatar pels pedaços de tela aplicats en el revers i per les dues repintades que s'han detectat amb l'observació de l'obra amb llum ultraviolada. Es tracta d'un teixit de tipus tafetà senzill, que presentava alguns estrips verticals, el més llarg situat a la zona inferior, concretament a la tomba de la Verge.

Fotografia amb llum ultraviolada abans de la intervenció

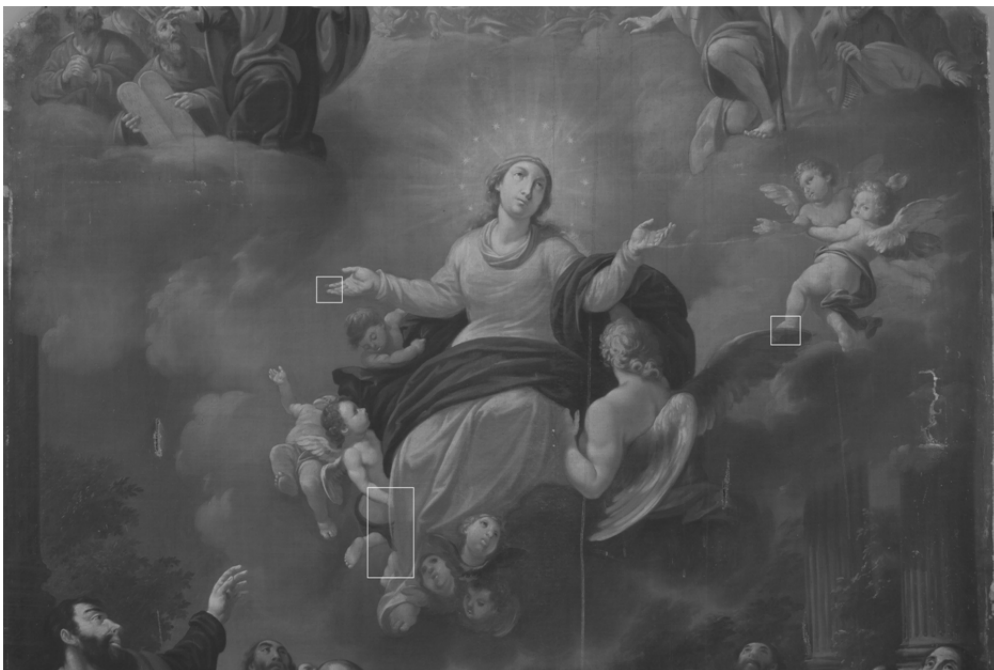
El quadre, de gran format (3,50 x 2 m), és una pintura a l'oli sobre tela de lli de molt bona factura. Durant l'examen amb tècniques fotogràfiques amb llum infraroja s'han pogut veure algunes modificacions, a partir de les quals s'intueix com va ser el procés d'elaboració de la pintura.

Detall amb fotografia d'infraroig abans de la intervenció. Enquadrament de les zones on s'observa el procés de pintura

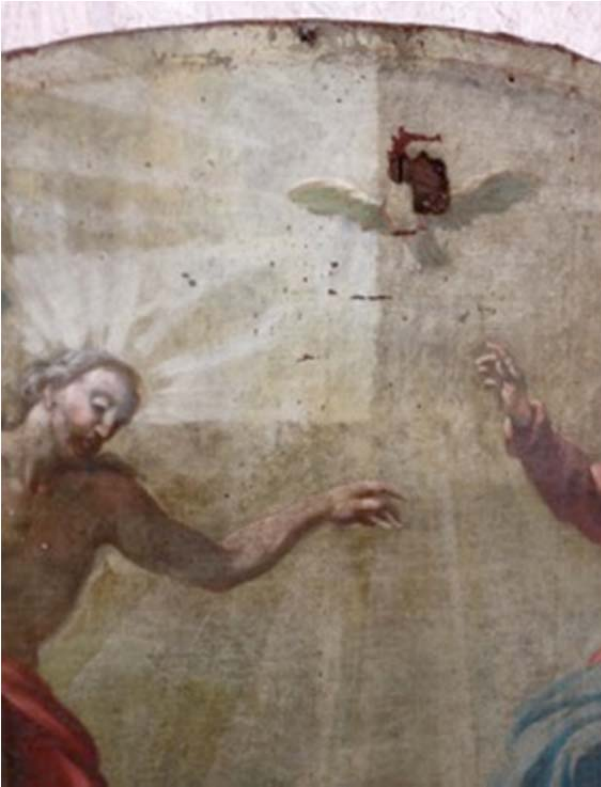
El vernís envellit donava a l'obra una tonalitat fosca i esgrogueïda que desvirtuava la visió dels colors i la composició original de l'obra. A més, tota la superfície del quadre, tant per l'anvers com pel revers, presentava gran quantitat de brutícia molt adherida. En el revers, entre la tela i el bastidor, destacava una gran quantitat de partícules sòlides.

Detall del procés de neteja de la superfície pictòrica

La neteja de la superfície pictòrica s'ha fet amb un sistema aquós de pH neutre. Per a l'eliminació del vernís engroguit i les repintades, s'ha utilitzat una barreja de dissolvents aplicada en gel, per evitar la seva penetració, principalment tenint en compte la fragilitat d'alguns pigments.

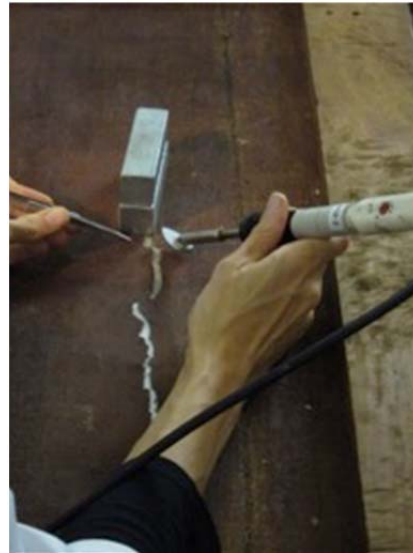
Procés de consolidació del suport.

A partir de les anàlisis fisicoquímiques prèvies, s'ha iniciat el tractament del suport. L'operació ha consistit a suturar els estrips de la tela, i a reforçar-la amb teixit sintètic fi i fils de lli.

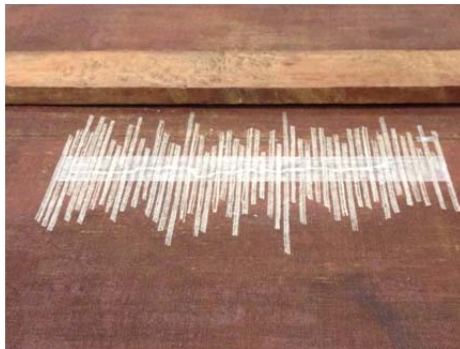
Consolidació de la zona de l'estrip gran sutura, empelts i amb reforços de fils amb adhesiu termoplàstic

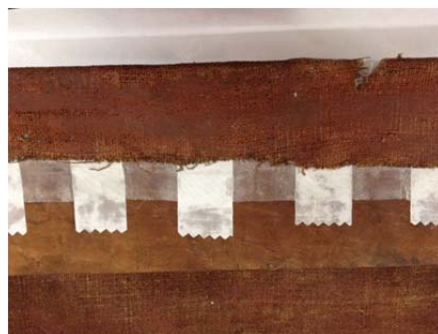
La tela del perímetre estava molt degradada i fràgil, motiu pel qual hi havia un gran nombre d'esquinçaments. El bastidor presentava un atac d'insectes xilòfags i algunes zones estaven trencades.

Consolidació puntual de la tela del perímetre per recuperar la tensió perduda

El perímetre s'ha reforçat puntualment, sense desclavar la tela del seu bastidor, per tal de conservar així la tensió i els gavarrots originals que subjecten la tela amb el bastidor. A les zones en les quals la tensió havia cedit s'han aplicat unes tires de tela sintètica per tornar-les a tensar.

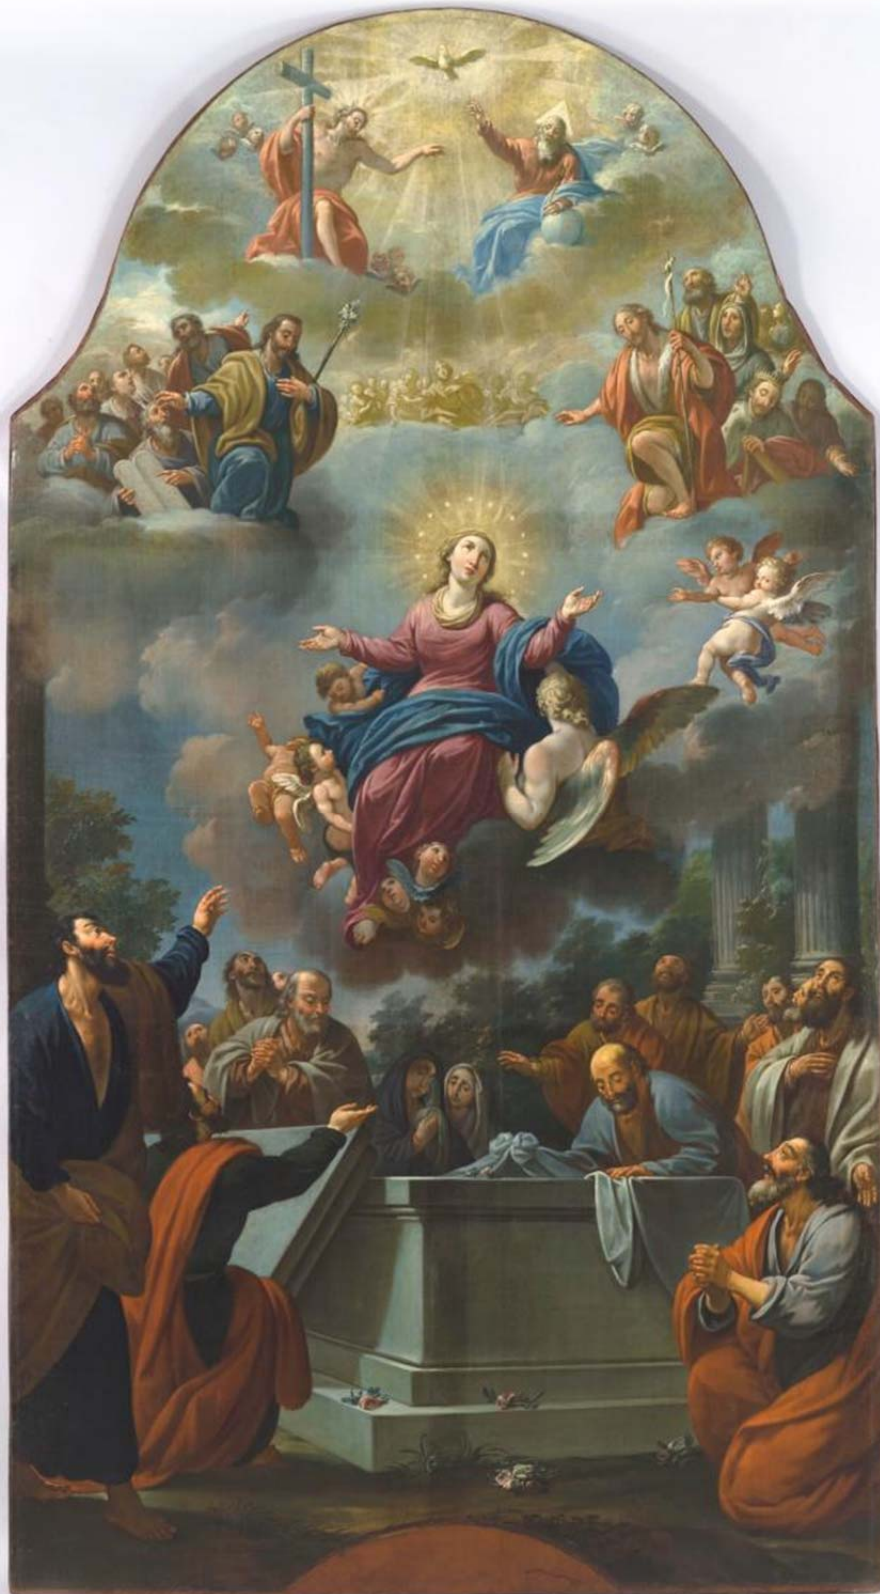
Fotografia general després de la intervenció

La presentació final del quadre s'ha fet amb criteri il·lusionista, amb l'anivellament de les zones de pèrdues i amb la reintegració pictòrica amb pigments purs aglutinats amb vernís. L'envernissada final s'ha fet a base d'una resina de baix pes molecular, estable i de gran reversibilitat.
