OBJECTE: quadre

TÍTOL / TEMA: Profeta Elies

PROCEDÈNCIA: Catedral de Sta. Maria de la Seu d'Urgell (Alt Urgell). Forma part d'un conjunt de 16 teles que estan distribuïdes entre la Sala Capitular i la sagristia de la catedral.

ANY/S DE LA RESTAURACIÓ: 2016

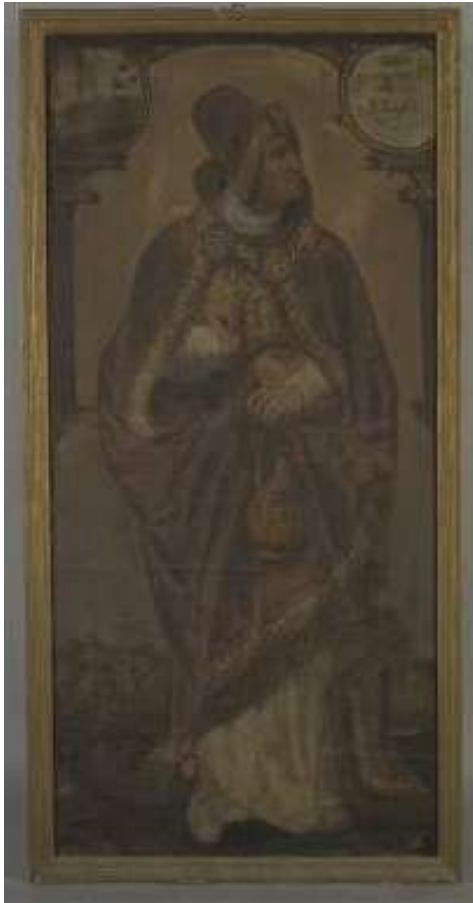
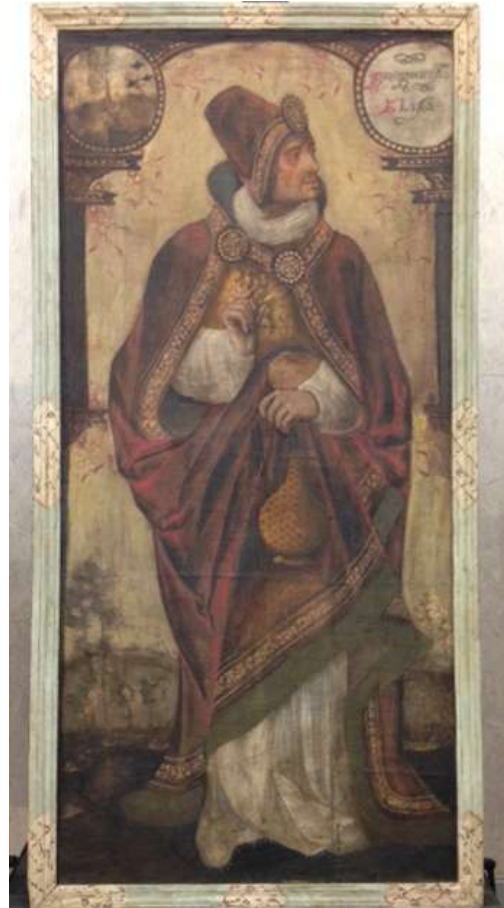
L'obra presentava un reentelatge que feia la funció de suport, ja que la tela original havia perdut aquesta funció. La tela de reentelatge tenia estrips i pèrdua d'adhesió amb la tela original, mentre que l'original presentava un estat deficient, amb diverses pèrdues. Per altra banda, hi havia una repintada general, de factura molt inferior a la pintura original, que no deixava veure la visió real de la pintura i ocultava elements arquitectònics, decoracions en la roba i detalls preciosistes en cabells i carnacions.

Fotografies d'abans i després de la intervenció

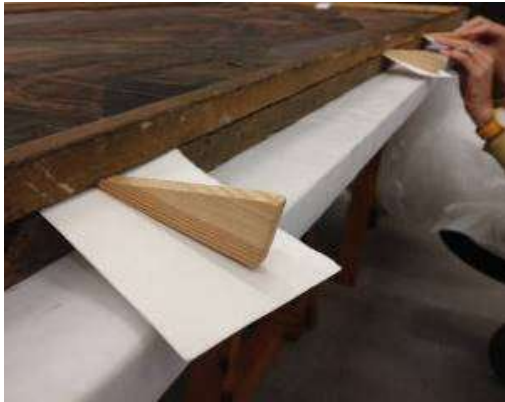
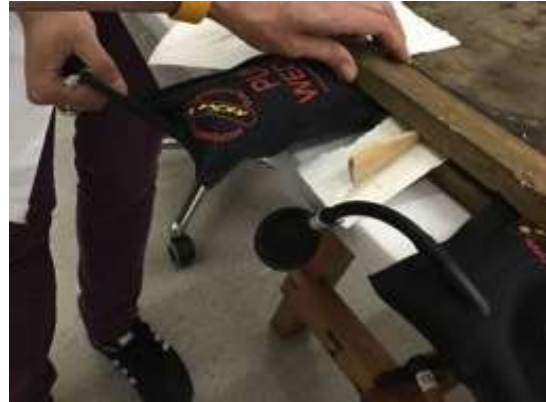
Procés: separació del marc amb cunyes de fusta i la prova amb les cunyes amb bomba d'aire i no ha funcionat

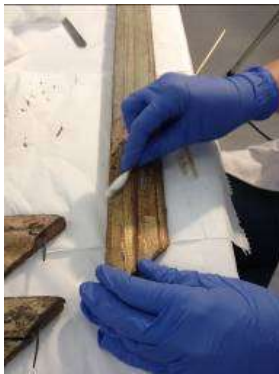
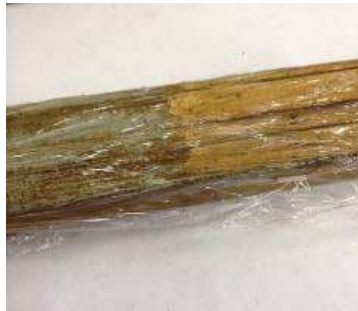
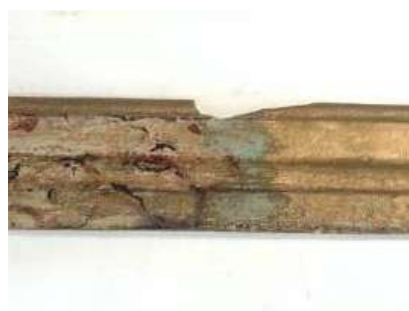
Procés: neteja i remoció de la purpurina que cobreix la pintura original del marc

Amb dissolvents gelificats, s'ha descobert la policromia original dels llistons d'emmarcament, que restava oculta sota una repintada de purpurina molt degradada.

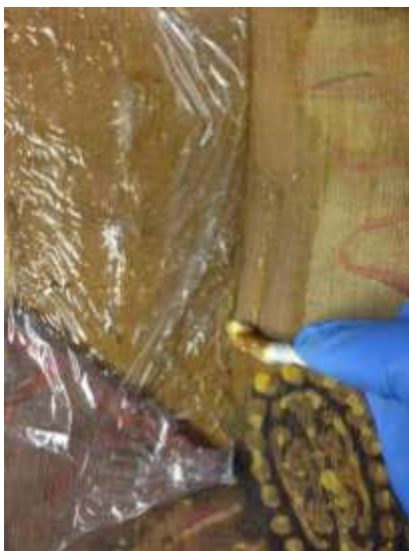
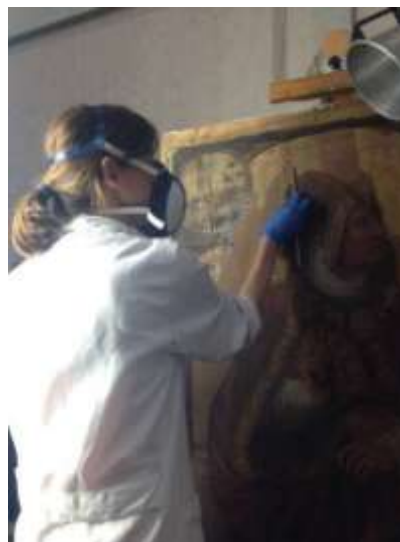
Procés: descoberta de la pintura subjacent amb la remoció de la repintada amb dissolvents aplicats amb gel

El tractament s'ha iniciat amb l'eliminació de les repintades (probablement del s. XIX) amb control dels nivells de pH i concentració iònica dels sistemes aquosos emprats, i evitant la penetració i retenció dels dissolvents, mitjançant sistemes gelificats. A diferència dels dos primers quadres restaurats, en aquest el tractament del suport ha consistit a mantenir el reentelatge i a consolidar els estrips i forats de les dues teles. S'ha fet microsutura, i s'han aplicat empelts de tela de lli de característiques i comportament físic similars a l'original.

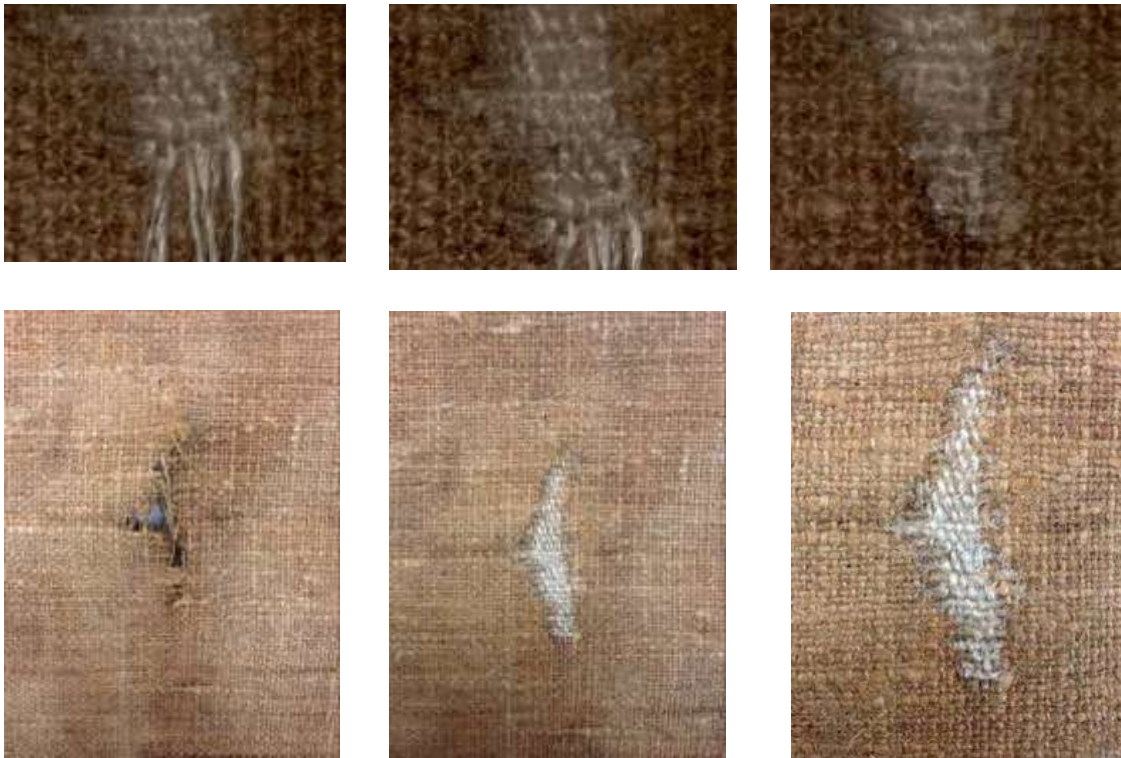
Procés: sutura d'estrips de la tela del reentelatge amb el mètode de la microcirurgia tèxtil amb fils de lli

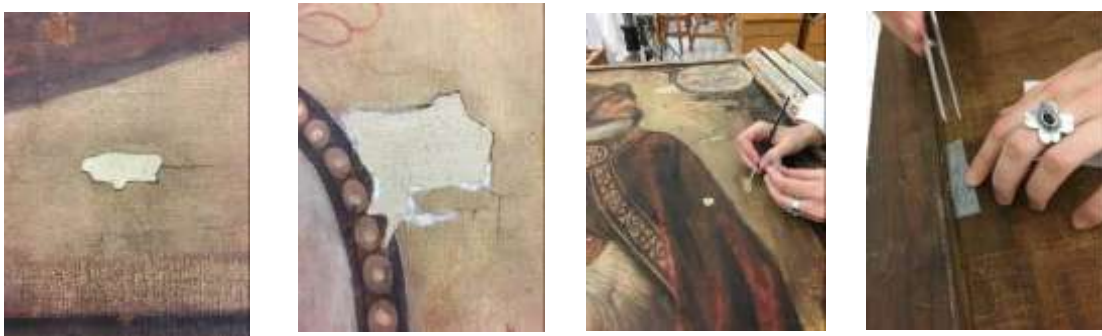
Consolidació del suport amb empelts de tela de lli preparats amb massilla. En els estrips que no es possible la microsutura s'han tractat Tetex® preparat amb l'adhesiu termofusible.

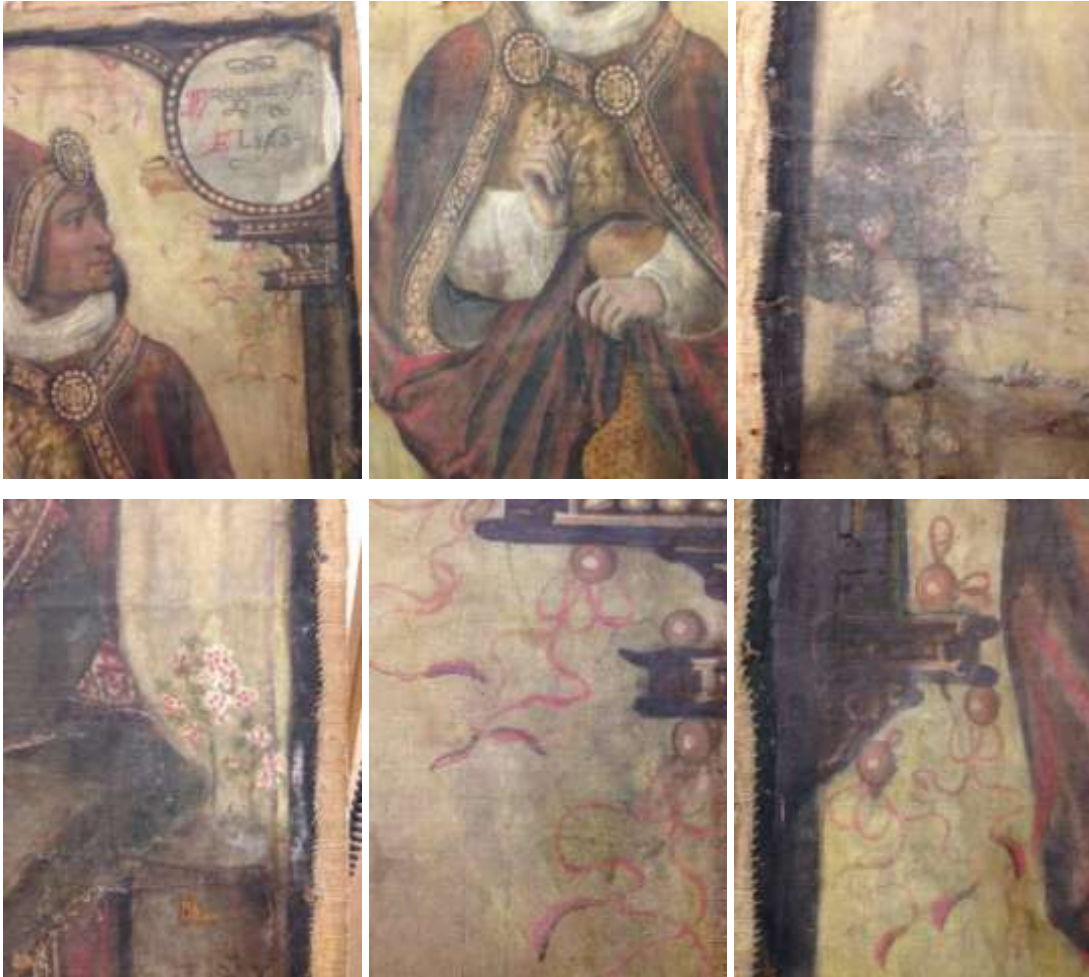
Detalls de la pintura original després de la remoció de la repintada
