NÚM. DE REGISTRE DEL CRBMC: 12113

OBJECTE: Retaule

TÍTOL / TEMA: *Retaule del Sagrat Cor*

LOCALITZACIÓ: Església de Santa Maria, Colomers (Baix Empordà). Segona capella, a la dreta de l'entrada principal.

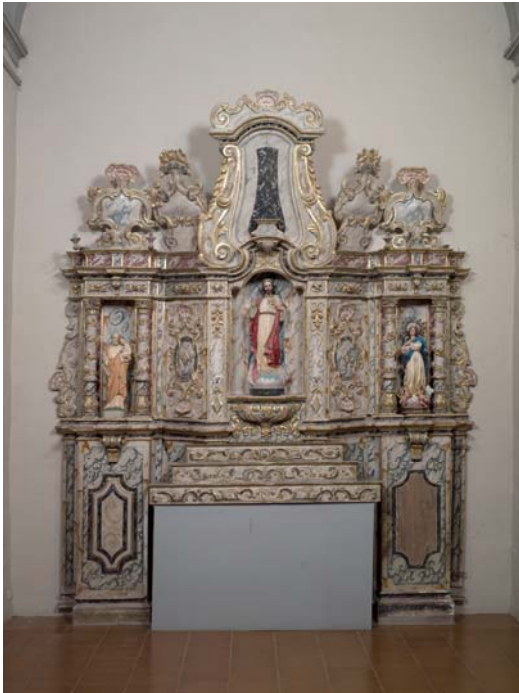
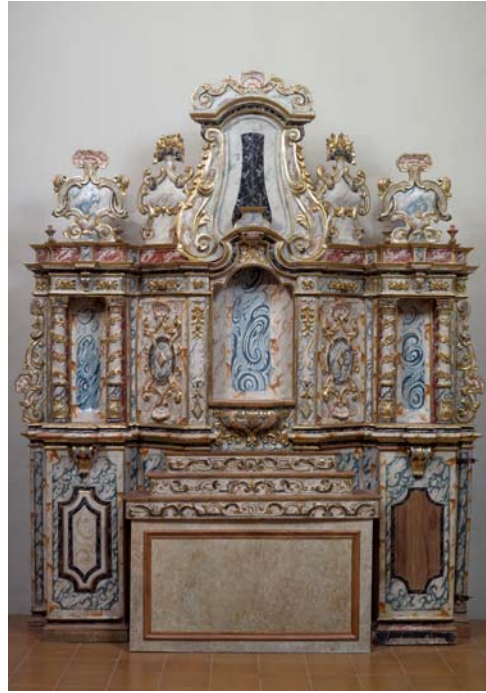
La principal problemàtica de l'estat de conservació del retaule es trobava a nivell del suport, i era un important atac de tèrmits que debilitava el suport de fusta i que comprometia greument l'estabilitat estructural del conjunt. A causa d'aquesta degradació ha calgut desmuntar el retaule, ja que la seva proximitat a la paret de la capella que l'aixoplugava no permetia els treballs de consolidació *in situ*.

El retaule abans i després de la restauració

Després d'una fixació preliminar de la policromia i d'una desinsectació exhaustiva del retaule (curativa, amb desinfecció a la cambra d'anòxia, i preventiva, amb l'aplicació d'un producte antixilòfags), s'ha consolidat el suport per tal d'estabilitzar l'estructura de la fusta atacada, a base de reomplir amb empelts de fusta i massilla les galeries i orificis fets pels tèrmits. També s'han adherit les parts a punt de desprendre's i els fragments solts.

Un cop recuperada l'estabilitat de les peces, s'han dut a terme la resta de processos de restauració: fixació final dels aixecaments, neteja del suport dels reversos, neteja de la policromia, aplicació d'una capa de vernís de protecció i reintegració cromàtica de la capa pictòrica i de la dauradura.

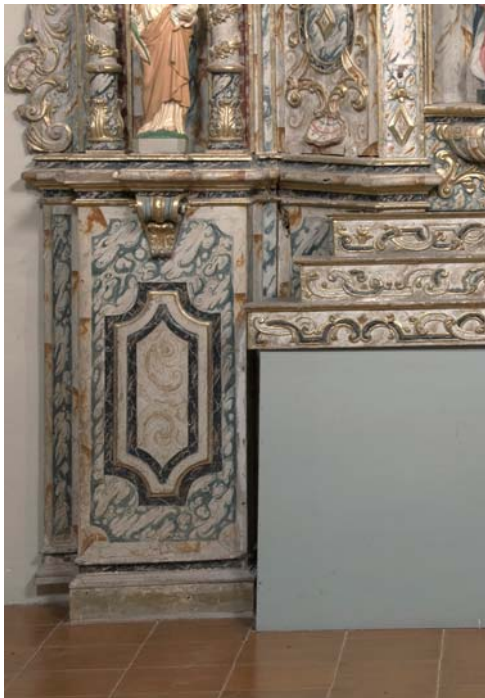
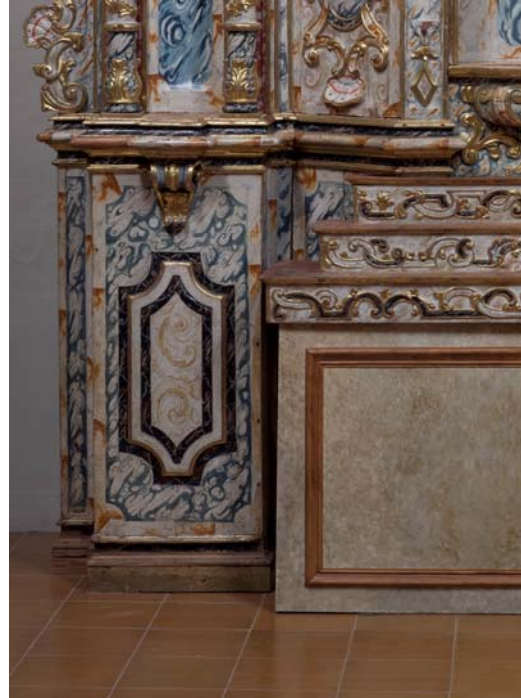
Detall abans i després de restaurar

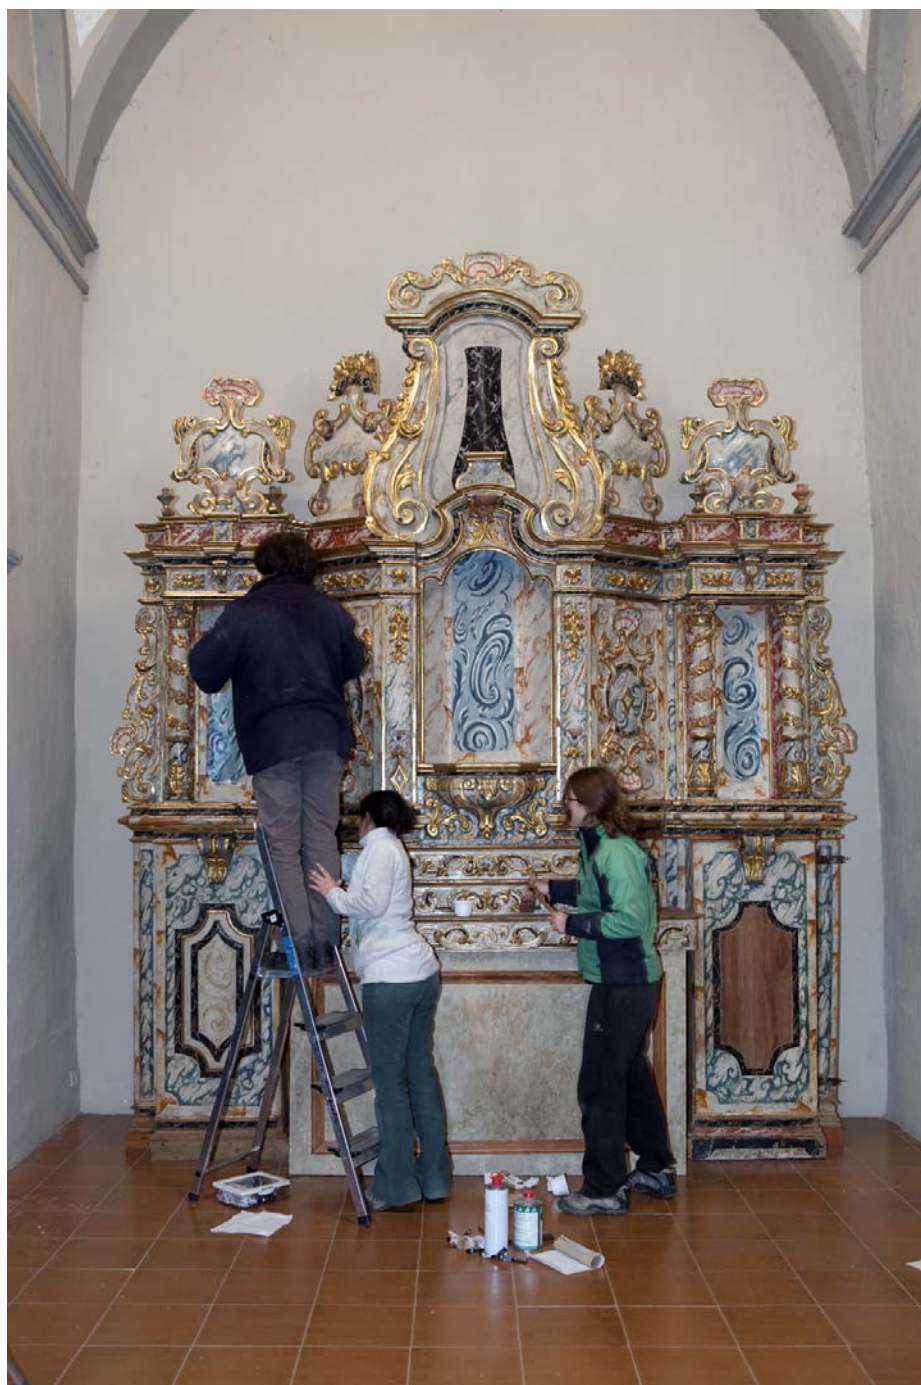
Durant el muntatge del retaule

El retaule s'ha muntat, en el seu emplaçament definitiu, lleugerament avançat i separat del mur de la capella, amb una doble finalitat de conservació preventiva: garantir la ventilació del revers i poder permetre controls periòdics del seu estat de conservació.

Una altra de les mesures preventives preses durant el muntatge és la col·locació d'un film de polietilè antitèrmits i antihumitat que cobreix el fonament del retaule i part de la paret posterior.
