CLASSIFICACIÓ GENÈRICA: Element arquitectònic
OBJECTE: Coronament
MATERIAL / TÈCNICA: Ferro colat
TÍTOL / TEMA: Coronament d'un conjunt arquitectònic
AUTOR: Desconegut
DATA / ÈPOCA: Últim quart del segle XIX
DIMENSIONS: 190 x 110 x 80 (aprox.)
PROCEDÈNCIA: Port de Barcelona
LOCALITZACIÓ: Magatzems del Port de Barcelona, Barcelona (Barcelonès)
NÚM. INVENTARI: NIAPB 632 i NIAPB 633
NÚM. DE REGISTRE DEL CRBMC: 12218
COORDINACIÓ: Maite Toneu
RESTAURACIÓ: Pau Claramonte i Voravit Roonthiva
INFORMACIÓ HISTORICOARTÍSTICA: Mònica Gutiérrez i Eva Eladi (Autoritat Portuària de Barcelona, APB)
ANY DE LA RESTAURACIÓ: 2014

DOS CORONAMENTS METÀL·LICS D'UN EDIFICI DEL PORT DE BARCELONA

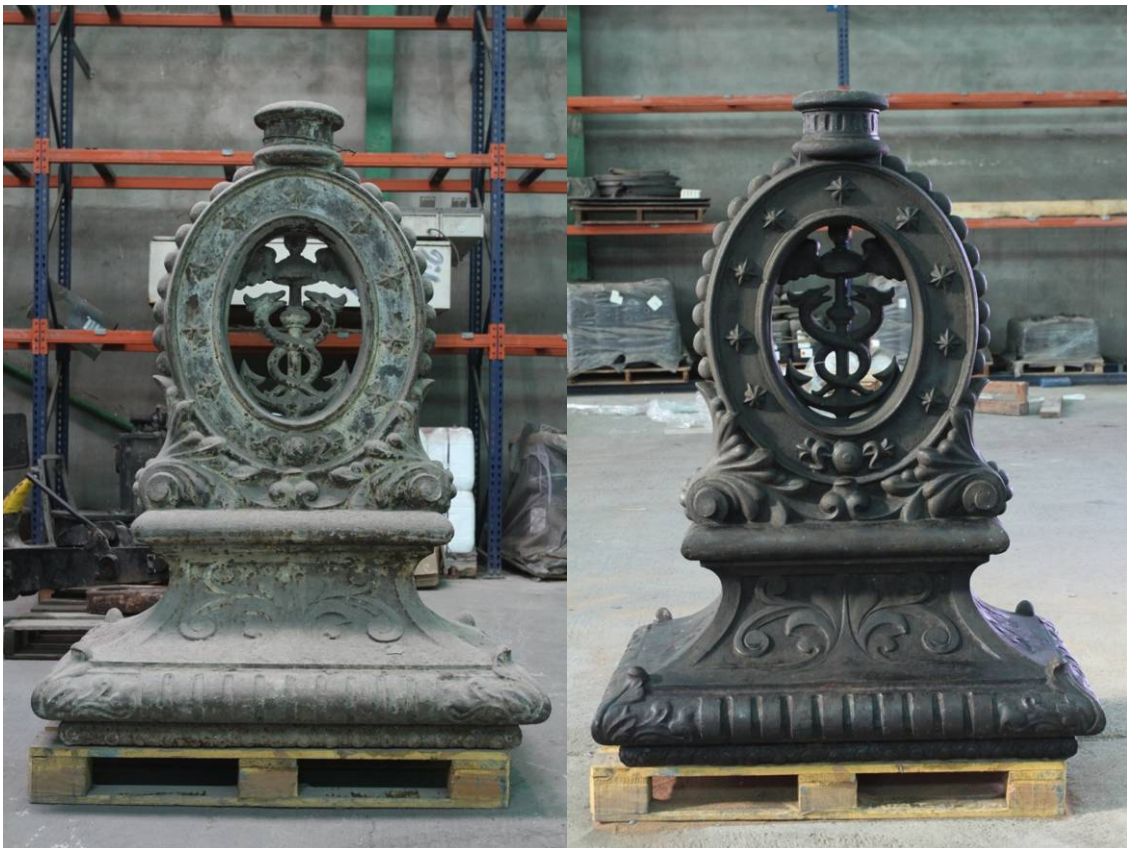
L'estat de conservació d'ambdós coronaments era força dolent i irregular. Pel seu ús al llarg dels anys i la seva ubicació a l'exterior, les dues peces presentaven una sèrie de repintades aplicades en diferents moments. En un inici, aquestes repintades es consideraven com una possible pintura antiga, perquè hi havia un important estrat de brutícia que distorsionava la lectura, però les proves van revelar que no era una pintura, sinó més aviat una suma d'estrats no originals, cadascun aplicat directament a sobre de la brutícia i l'oxidació. Estratigràficament, es van identificar fins a 4 capes diferents de pintura, i entre totes en donaven com a resultat una de força gruixuda, de fins 3 mil·límetres en algunes zones.

Les repintades estaven en mal estat de conservació. Presentaven descohesió generalitzada i clivelles, cosa que havia facilitat l'acumulació de brutícia i la condensació d'humitat entre els estrats i el suport, i en conseqüència havia afavorit la corrosió del metall. Per tant, la degradació de les repintades comportava una degradació del suport de ferro.

El coronament abans i després de la intervenció

El procés d'intervenció va consistir bàsicament a eliminar les repintades, que en algunes àrees estaven força incrustades, atès que aquestes havien penetrat dins del suport, a causa de l'oxidació.

El procediment va ser de tipus mecànic i en sec, a base de combinar la projecció d'àrid —en concret granalla vegetal—, que respectava el pavó original subjacent i eliminava els punts d'oxidació, i retirar els punts més resistents a punta de bisturí; si el gruix de la repintada ho requeria, es feia amb cisell i martell.

Un cop retirades les repintades, s'hi va passar llana d'acer, puntualment, per acabar d'eliminar l'òxid.

Finalment, s'hi va aplicar una capa d'àcid tànnic, de forma general, prèvia una passada, també generalitzada, d'alcohol per tota la superfície.

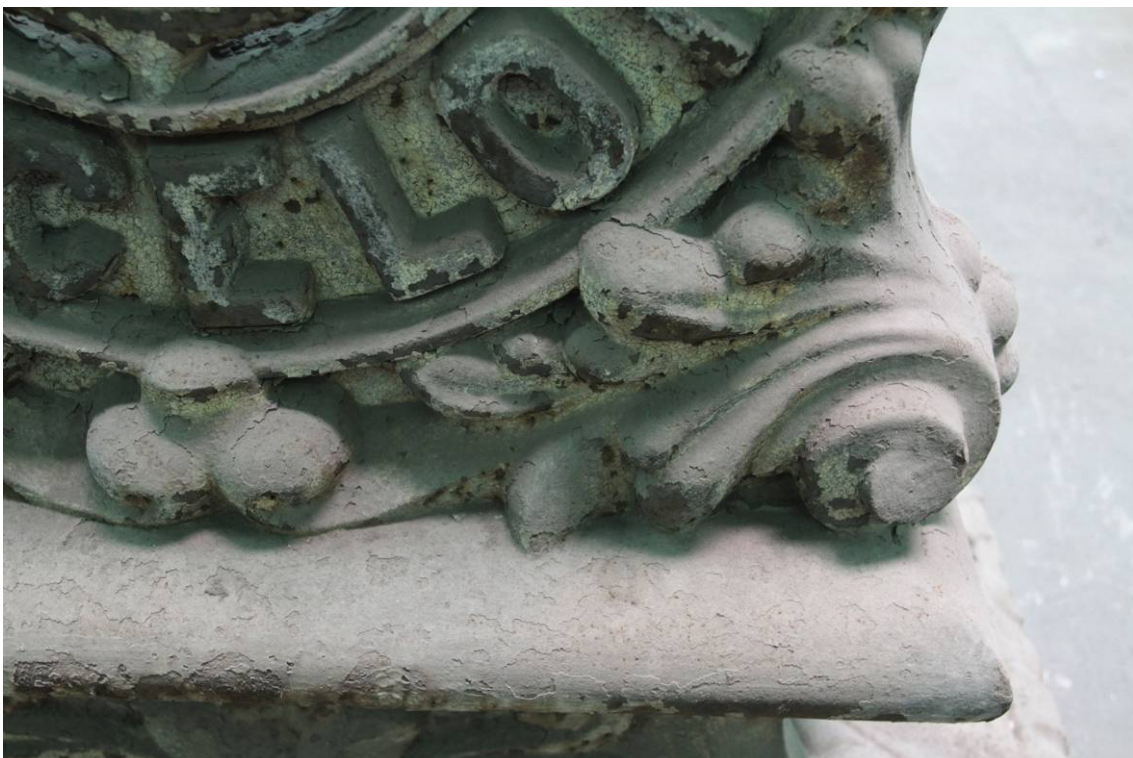
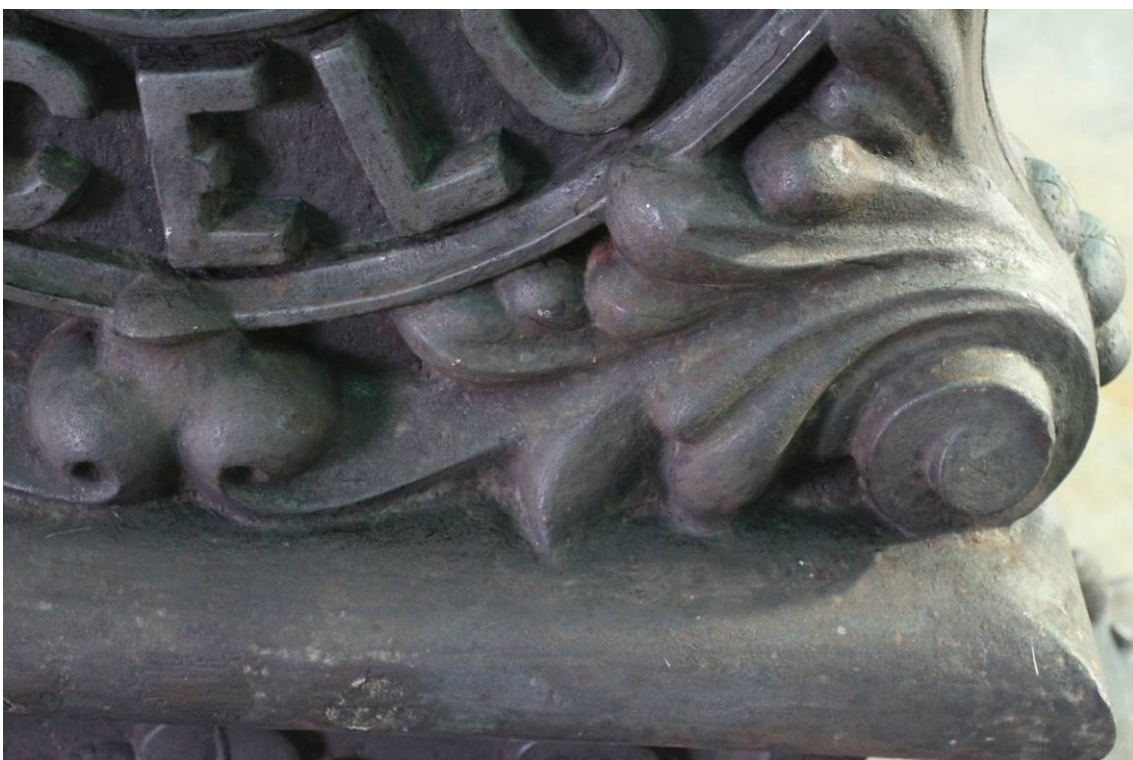
Detall del coronament abans i després de la intervenció

L'eliminació de les repintades va ajudar a recuperar volums i detalls de la decoració, que passaven desapercibuts.
