CLASSIFICACIÓ GENÈRICA: Fusta policromada
OBJECTE: Retaule
MATERIAL / TÈCNICA: Tremp, oli i dauradura sobre fusta
TÍTOL / TEMA: Retaule major de l'església de Sant Serni de La Pedra
AUTOR: Escultor: Joan Balius. En el retaule consta el nom del pintor Joan Andrés
DATA / ÈPOCA: Junt amb el nom del pintor consta l'any 1681
DIMENSIONS: 5,30 m d'alçada X 3,95 m amplada X 0,7 m de fons
PROCEDÈNCIA: La Pedra (La Coma i La Pedra, Solsonès)
LOCALITZACIÓ: L'altar major de l'església de Sant Serni de La Pedra
NÚM. DE REGISTRE DEL CRBMC: 10.956
COORDINACIÓ: Pep Paret
RESTAURACIÓ: Claustre Augé, Voravit Roonthiva, Imma Amorós, Rosaura Janó, Eulàlia Aragonés, Koro Abalia. Fusteria i talla de fusta: Carmelo Ortega.
INFORMACIÓ HISTORICOARTÍSTICA: El retaule es conserva en el seu lloc original, el presbiteri de l'església, i tapa el mur que separa la nau de la sagristia, a la qual s'accedeix per la porta dreta del retaule. Durant la Guerra Civil, va perdre les talles dels sants. Solament s'hi conserva l'alt relleu de Sant Pau de la porta del costat de l'Epístola.

ANY/S DE LA RESTAURACIÓ: 2009 - 2010
ANY DE MUNTATGE DEL RETAULE: 2013

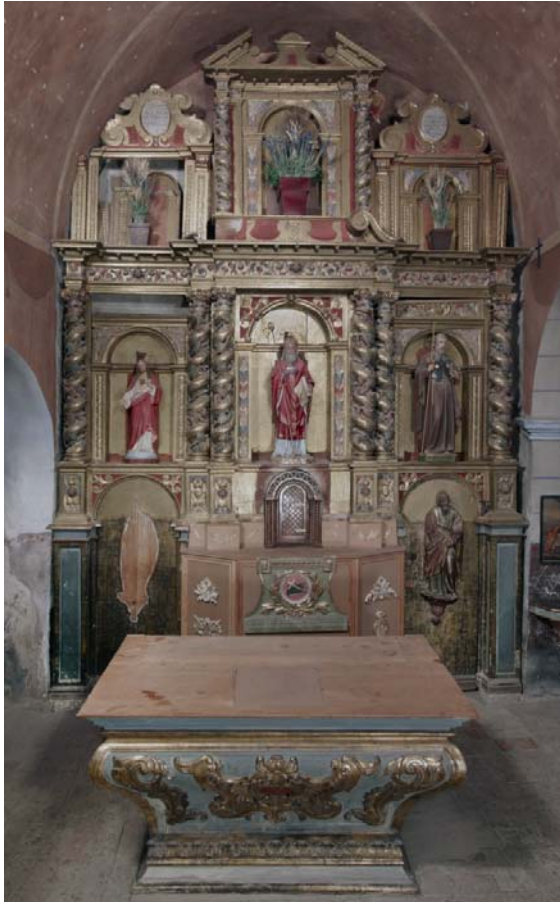
El conjunt presentava un estat de conservació deficient, les filtracions d'aigua n'havien afeblit determinades peces i havia creat un estat propici per a la proliferació de xilòfags i fongs, cosa que debilitava greument la solidesa d'alguns elements de suport i provocava la pèrdua puntual de policromia i dauradura.

Els elements contaminants com el fum de les espelmes i la pols havien enfosquit notablement la dauradura, sobretot les carnacions dels àngels i la cara de sant Pau.

Retaule abans de la restauració

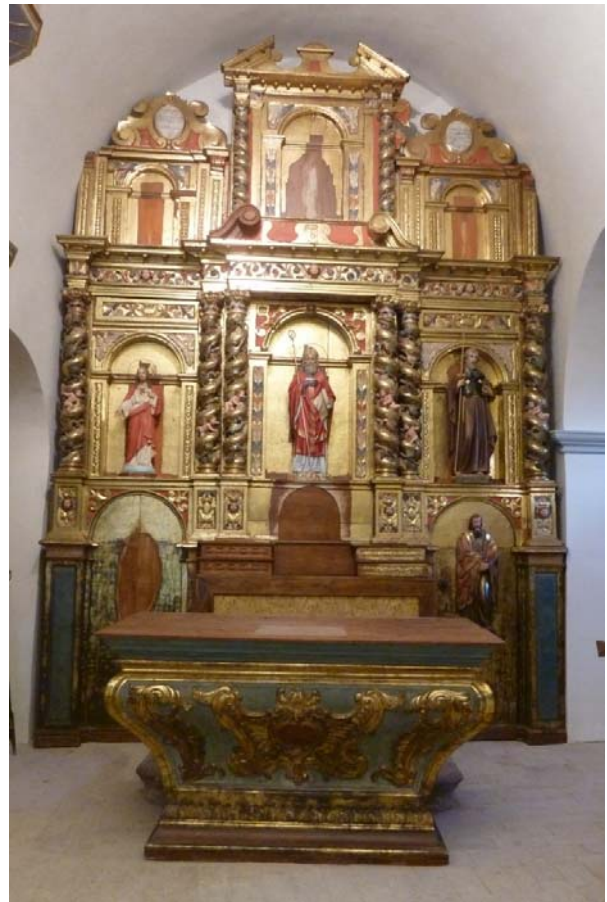
Retaule després de la restauració

La primera actuació va ser el desmuntatge del retaule i el transport al CRBMC per tal de procedir al seu procés de restauració, que es va iniciar amb la neteja del suport i la desinsectació a base d'un producte específic amb permetrina. Tota la fusta va ser sanejada i s'hi van eliminar les parts ruïnoses i descohesionades del suport per seguir amb un tractament de consolidació i reintegració volumètrica amb fusta de cedre. Pel que fa a la policromia, va ser necessari una fixació puntual sobretot de la dauradura. Seguidament, es va iniciar el procés de neteja: a la dauradura i a la policromia al tremp es va fer servir una emulsió grassa; aquest mètode de neteja ens va permetre eliminar els elements contaminants superficials adherits en la superfície, sempre respectant la goma laca original que encara es conservava a la dauradura. Per a la neteja de les carnacions —molt ennegrides— es va utilitzar el sistema de neteja mecànica: la goma d'esborrar amb diferent grau de gramatge. La tècnica de les carnacions amb poliment proporciona un grau de duresa a la policromia, que permet aquesta tècnica de neteja. La reintegració pictòrica va ser de mínima intervenció.

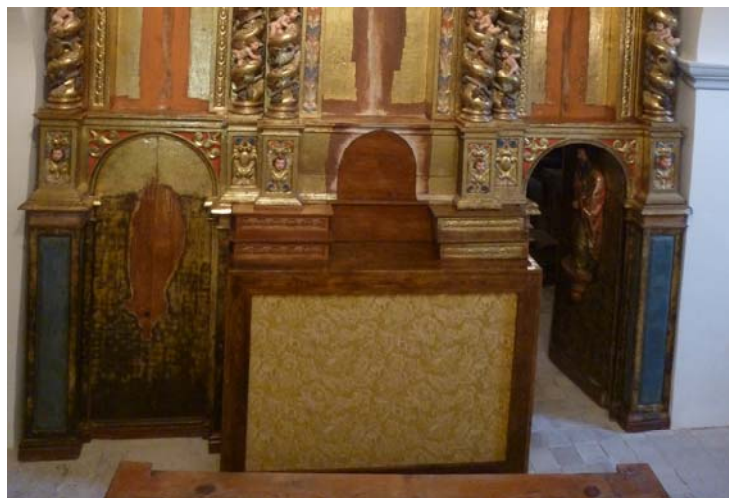
Detall de la nova estructura de fusta que suggereix l'altar

En el muntatge del retaule es va reconstruir una estructura nova amb fusta de pi que suggereix un altar i part dels esglaons que hi falten. En la part del frontal es va col·locar una tela amb un estampat de "damasc" muntada sobre un bastidor i encaixada en la nova estructura amb un sistema d'imants que la fan totalment reversible.

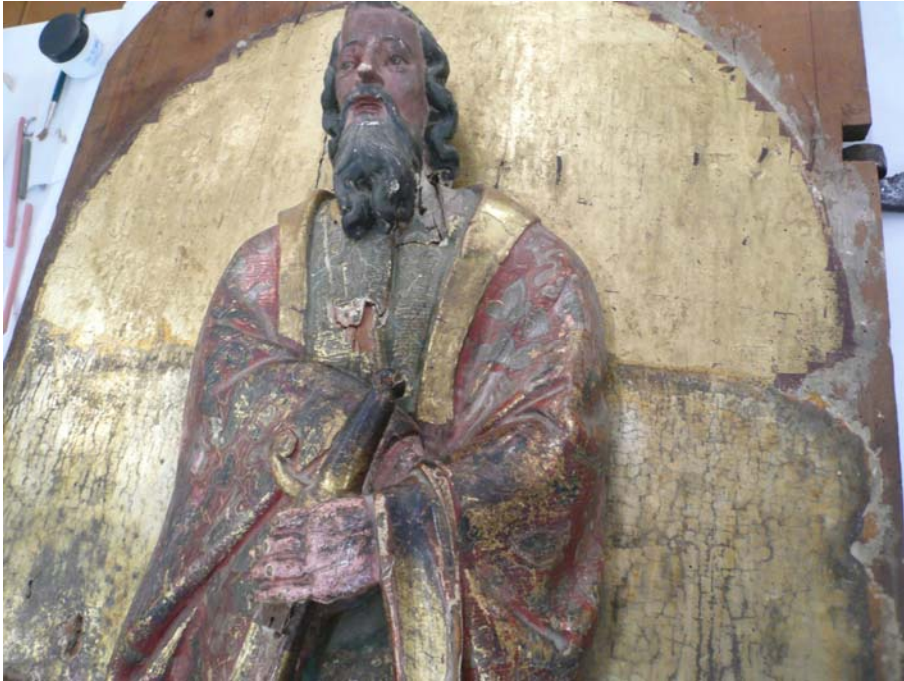
Detall de la porta abans de la restauració

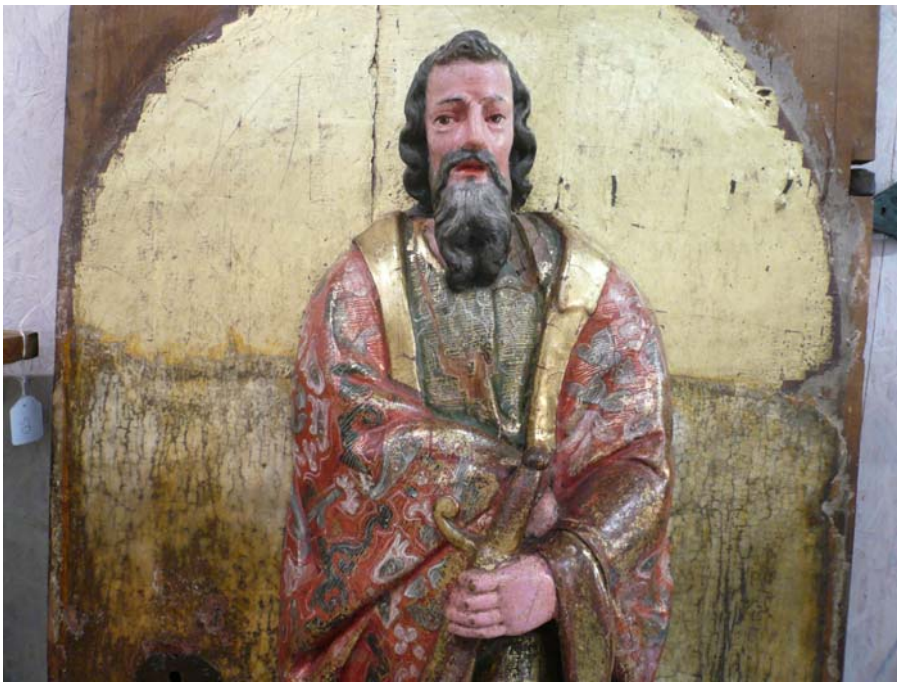
Detall de la porta després de la restauració

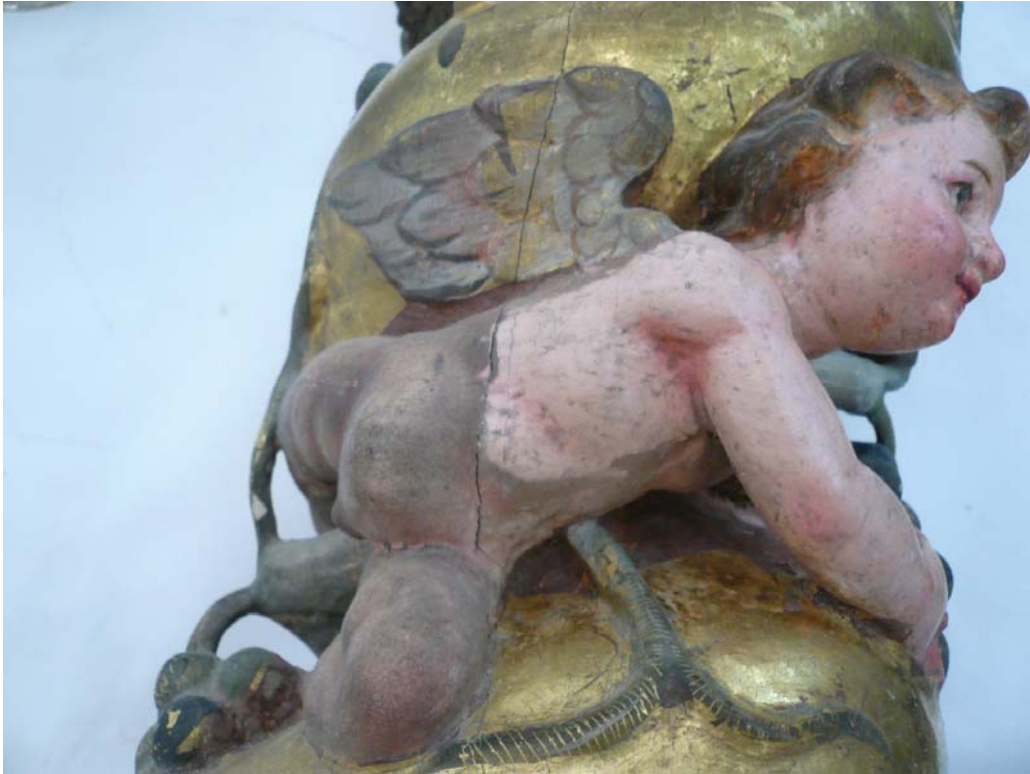
Detall del procés de neteja d'una de les columnes

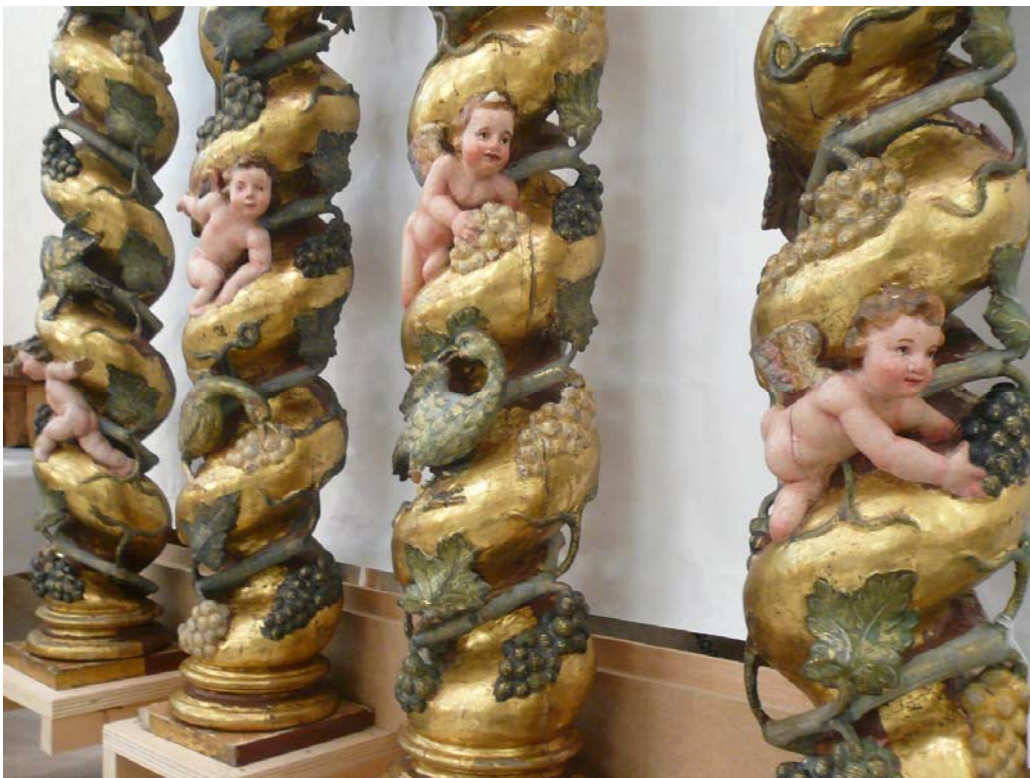
Columnes després de la restauració
