CLASSIFICACIÓ GENÈRICA: Pintura sobre tela
OBJECTE: Quadre
MATERIAL / TÈCNICA: Oli sobre lli
TÍTOL / TEMA: Paisatge rural de Catalunya
AUTOR: Ramón Martí i Alsina
DATA / ÈPOCA: Segona meitat segle XIX
DIMENSIONS: 96,5 cm x 154 cm (mides amb marc) i 85 cm x 143 cm (mides sense marc)
PROCEDÈNCIA: Departament d'Agricultura, Ramaderia i Pesca de la Generalitat de Catalunya
LOCALITZACIÓ: Oficina de Direcció del mateix departament
NÚM. DE REGISTRE DEL CRBMC: 11788
COORDINACIÓ: M. Teresa Toneu
RESTAURACIÓ: Núria Lladó i Clara Prats
ANY/S DE LA RESTAURACIÓ: 2012

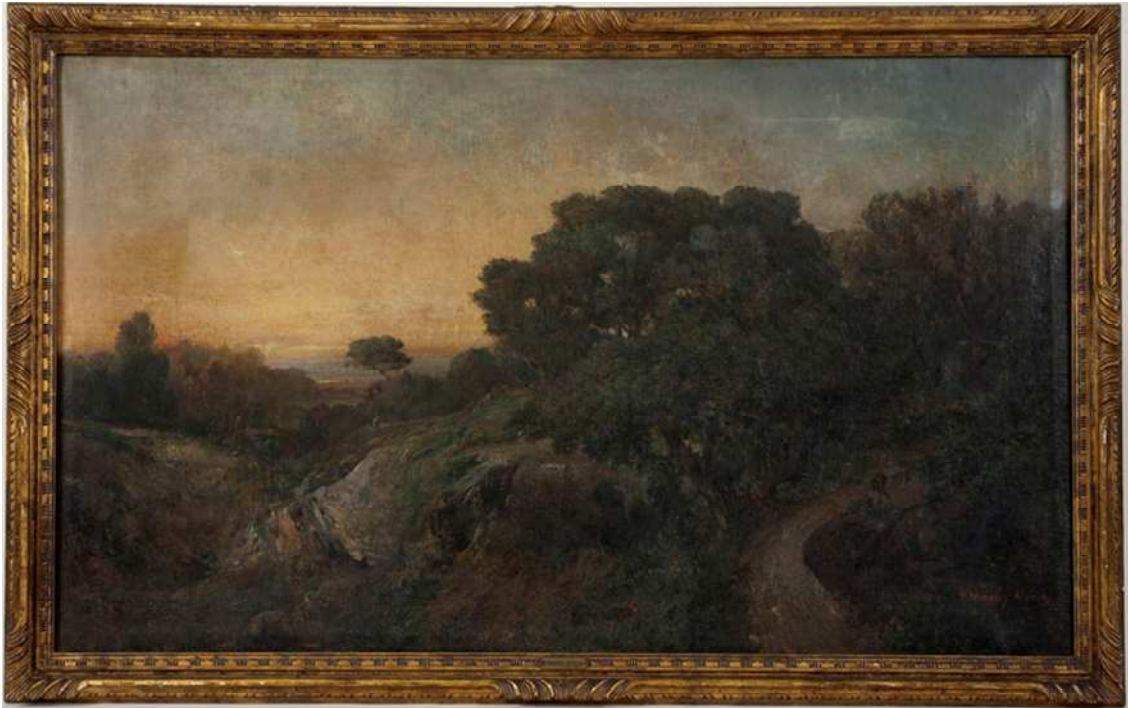
11788-A

Atès el fort enfosquiment de la superfície pictòrica —provocat per l'oxidació dels vernissos i l'alteració de reintegracions pictòriques d'antigues restauracions—, així com un important dipòsit de partícules procedents de combustió, es determina la necessitat d'intervenció d'aquesta pintura, per tal de recuperar el seu cromatisme original, estudiar-la i analitzar-la, davant la possibilitat de l'existència d'una pintura subjacent.

Paisatge abans de la restauració. Anvers amb el vernís esgrogueït

El procés de neteja de la superfície pictòrica es fa amb dues fases: una aquosa, amb una solució tamponada de pH 7, i una altra amb dissolvents, per retirar el vernís i els retocs alterats. En una part del cel, durant el procés de retirada del vernís, s'observa que la zona va patir una intervenció de neteja força agressiva, que va desgastar la capa pictòrica més externa. Ha estat necessari fer una neteja selectiva amb dissolvents suaus i fer una reintegració cromàtica d'ajustament, per tal d'integrar aquestes zones gastades.

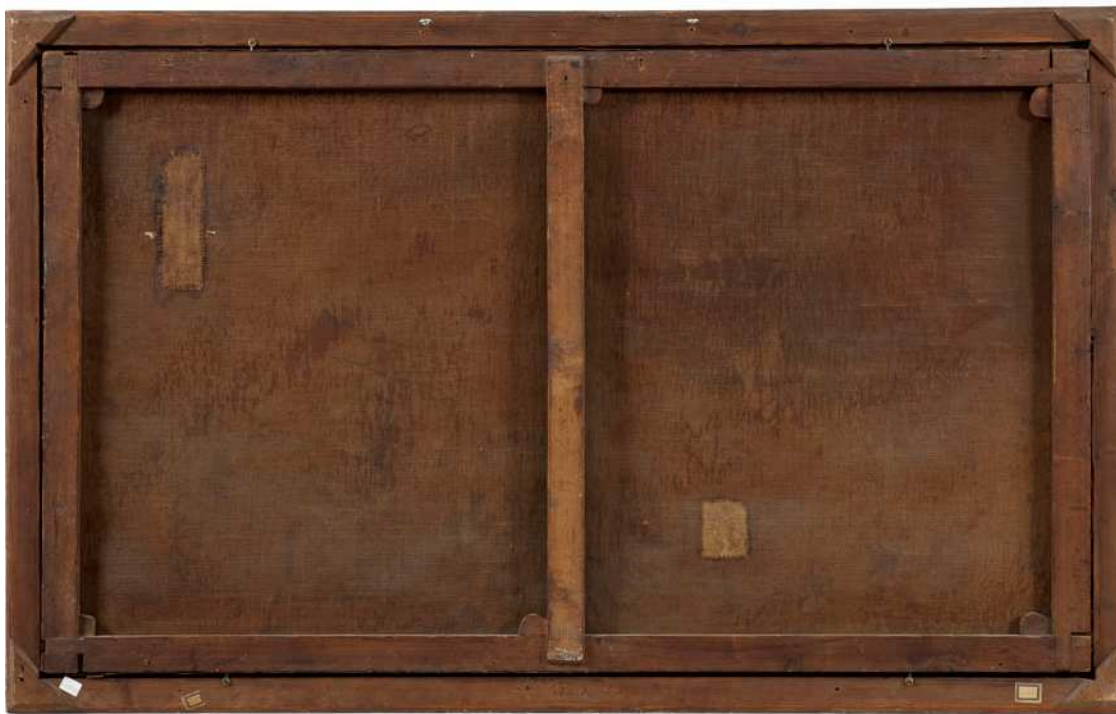
11788-A

Revers amb els pedaços antics

Pel què fa al tractament del suport s'han retirat els pedaços antics que provocaven tensions i s'ha fet l'adhesió fil a fil dels estrips, amb l'aplicació d'un teixit de reforç, de Tetex®, prèviament preparat amb adhesiu.

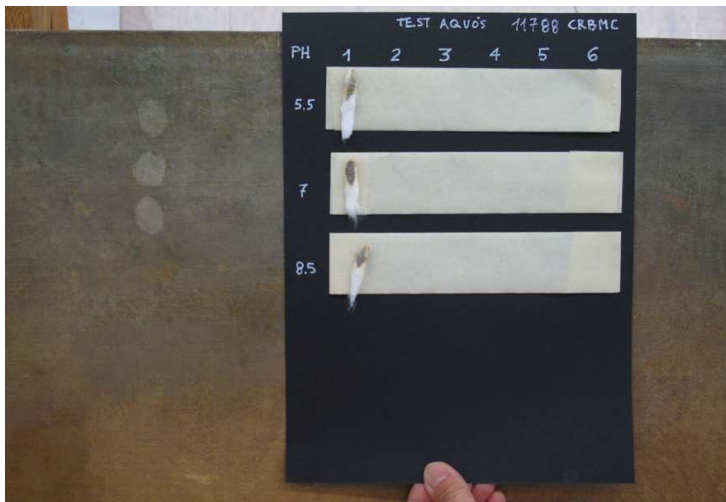
Proves de neteja aquosa amb solucions *buffer*

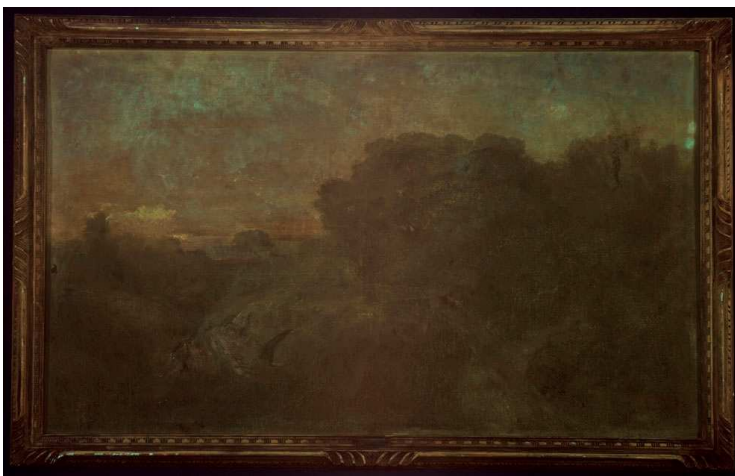
Anàlisi amb llum UV que indica l'existència d'una gran capa de vernís alterat i repintades

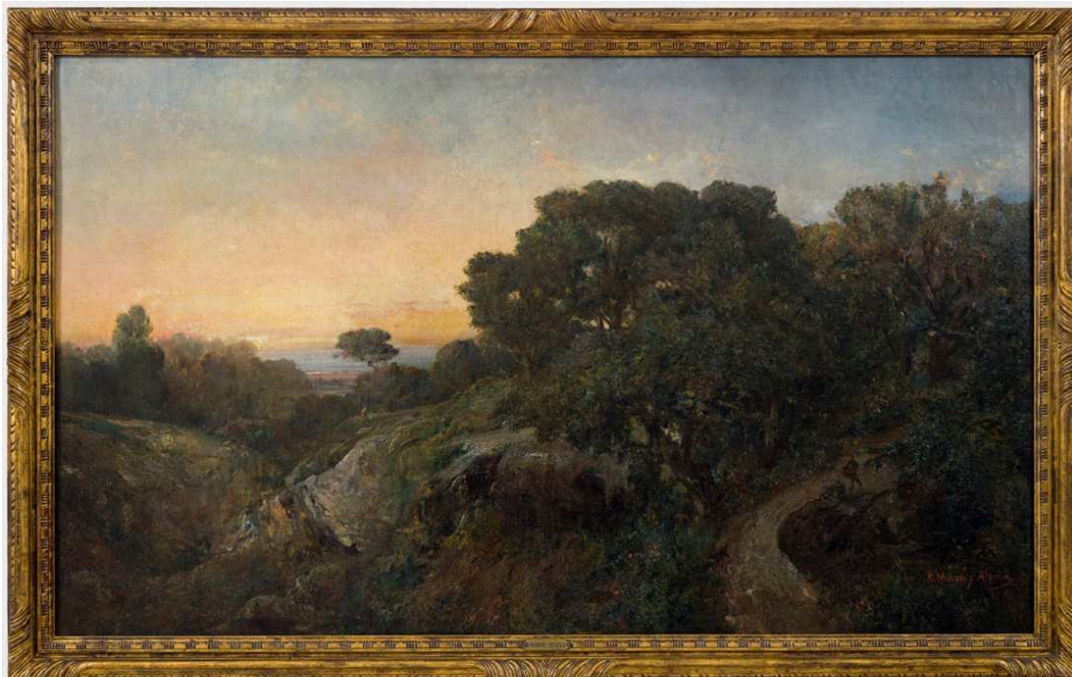
11788-F

La pintura després de la intervenció

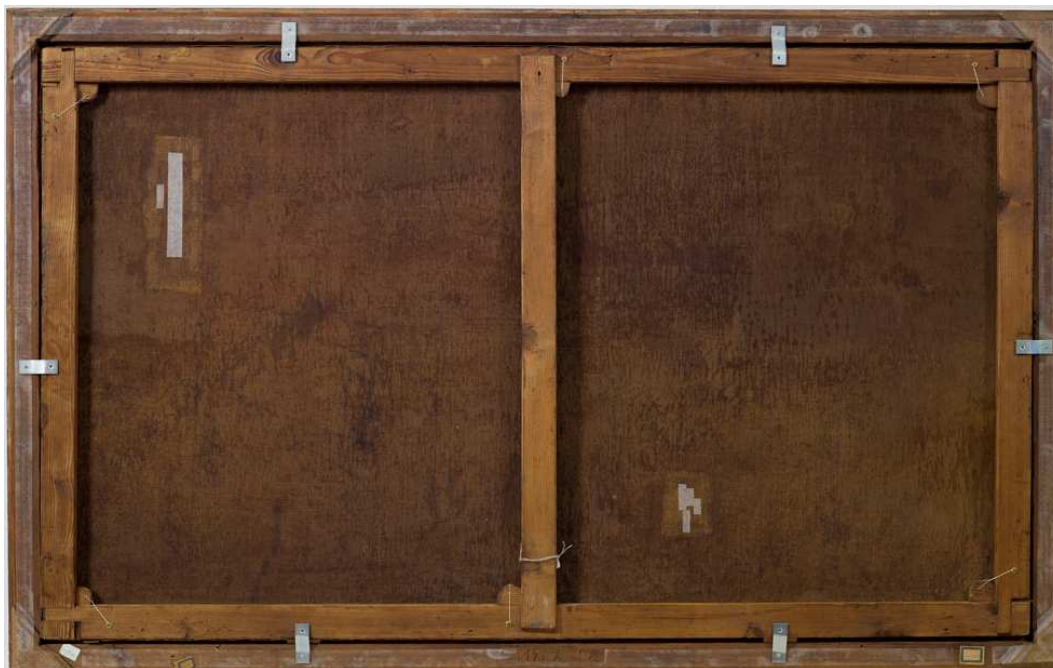
Revers després de la intervenció

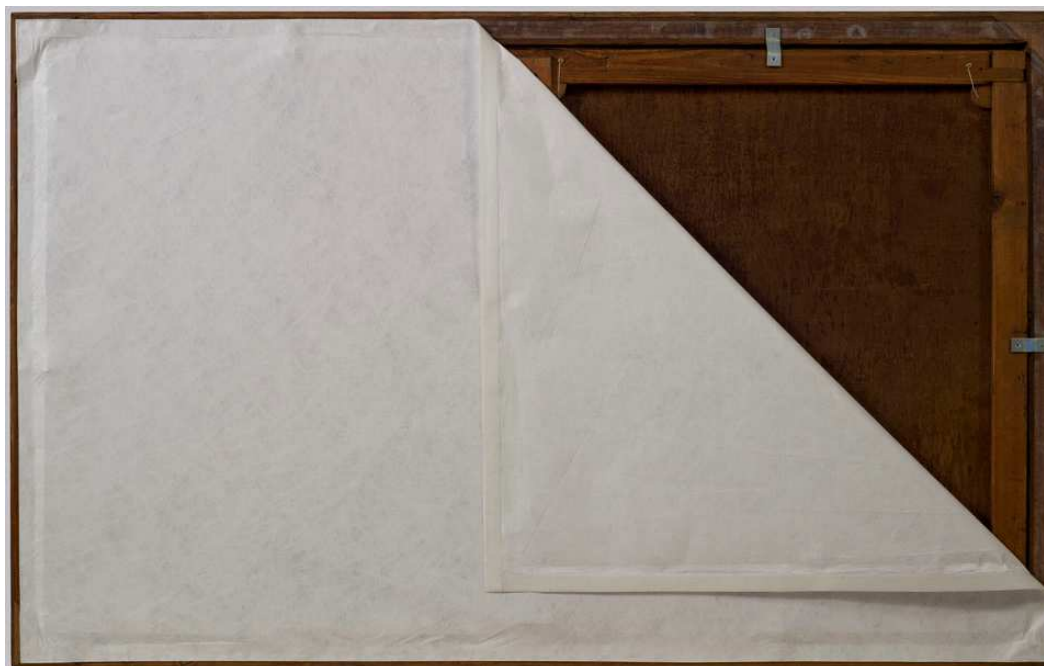
Després de la intervenció. Revers protegit amb Tyvek®
