TÍTOL / TEMA: *Patriarca Joseph*

PROCEDÈNCIA: Catedral de Santa Maria, La Seu d'Urgell (Alt Urgell)

NÚM. DE REGISTRE DEL CRBMC: 11690

ANY DE LA RESTAURACIÓ: 2013

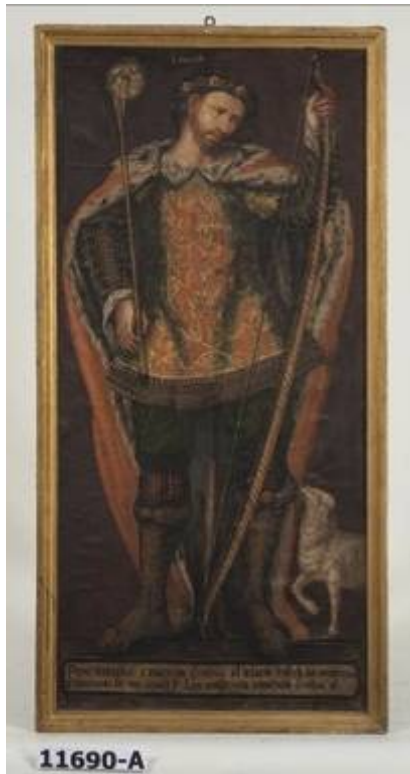
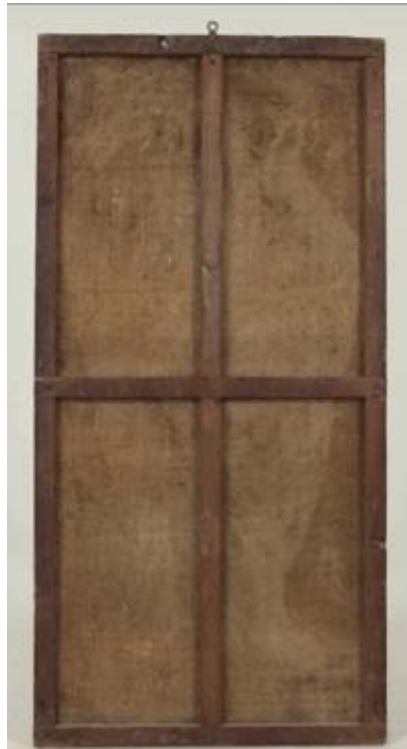
Les greus deformacions, zones destesades i butllofes, que tenen el seu origen en el reentelatge aplicat antigament, aconsellaven la seva restauració. Per altra banda, les repintades generals, de factura molt inferior a la pintura original, enterbolien la visió de la peça i ocultaven elements arquitectònics, decoracions en la roba i detalls preciosistes en cabells i carnacions.

Fotografies d'inici de l'anvers i el revers

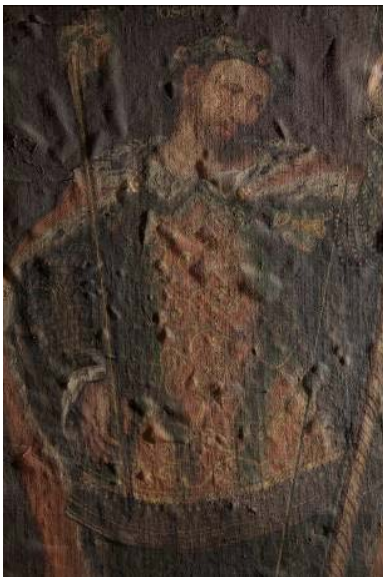
Detalls: A l'esquerra: amb llum rasant, s'observen les butllofes produïdes per la manca d'adhesió de la tela original amb la de reentelatge. A la dreta s'observen diverses repintades

- Tractament del suport: es retira el reentelatge per minimitzar les deformacions que aquest havia ocasionat i es consoliden els estrips i forats de la tela original.

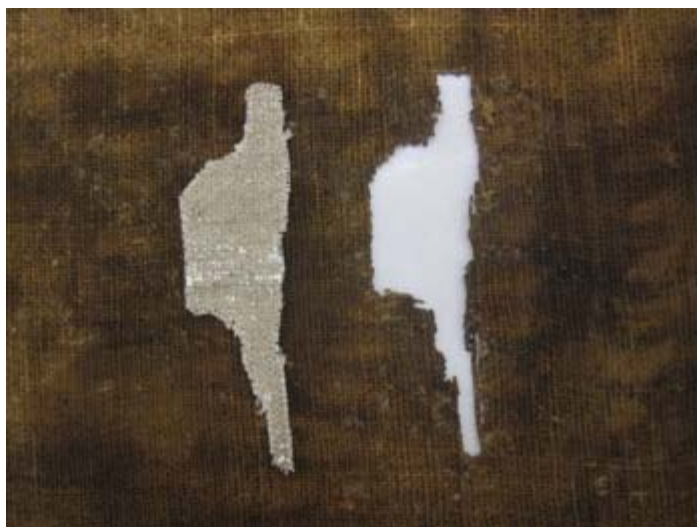
Procés de consolidació del suport: empelt abans d'unir-lo a la tela original

- Aplicació de sutures i empelts de tela de lli de característiques i comportament físic similar a l'original.
- Aplicació de bandes perimètriques i nou muntatge de la tela en el seu bastidor fix.

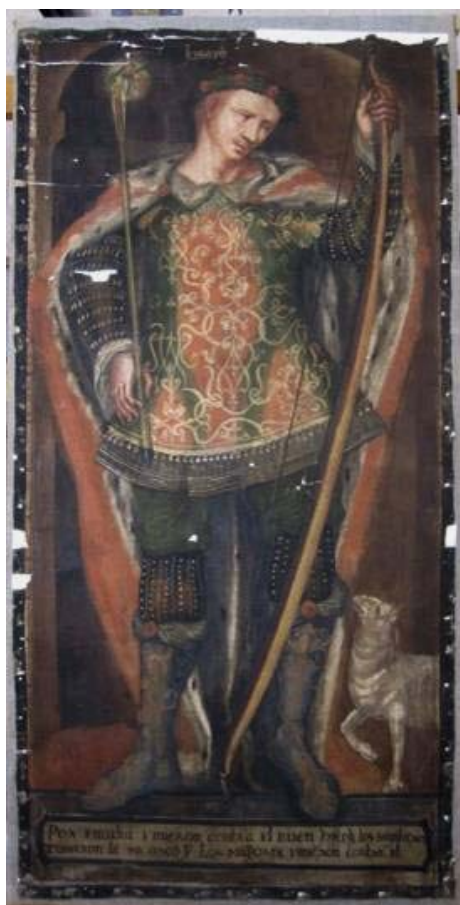
Durant l'aplicació de massilla a les pèrdues

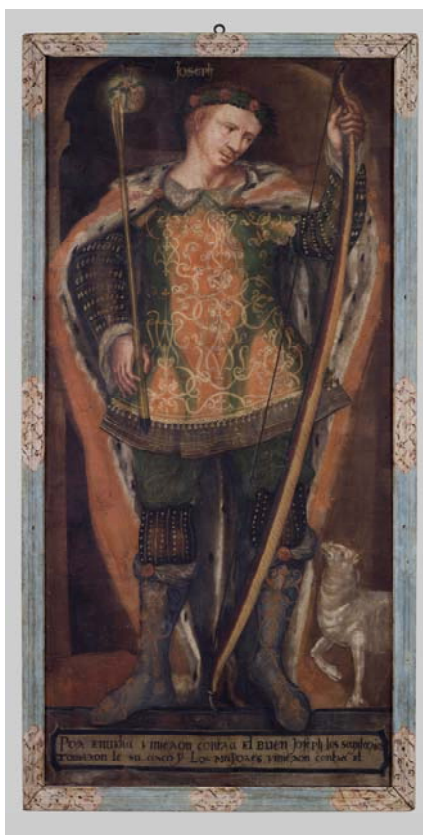
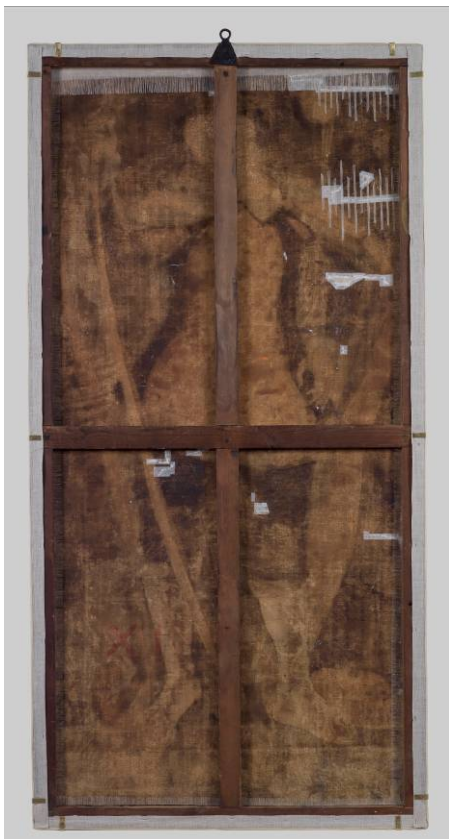
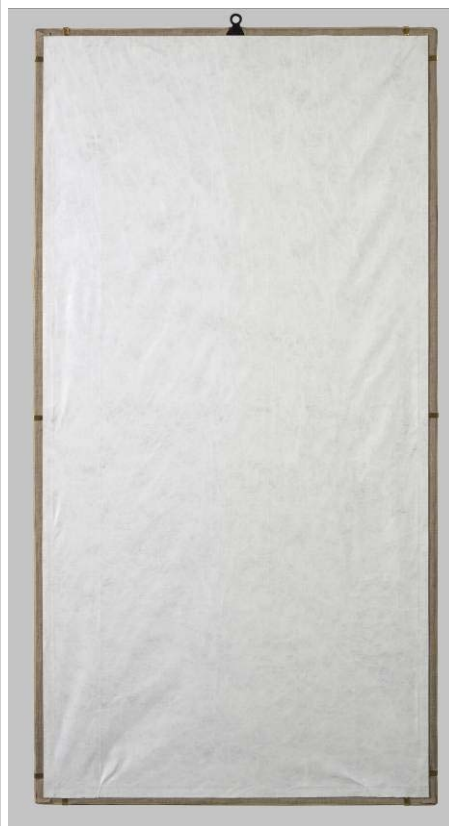
Fotografies finals
