CLASSIFICACIÓ GENÈRICA: Escultura
OBJECTE: Retaule
MATERIAL / TÈCNICA: Talla policromada i daurada. Tremp i oli
TÍTOL / TEMA: Retaule Major dedicat a l'Assumpció de la Mare de Déu
AUTOR: Atribuït a l'escultor vigatà Pau Costa. Erasme Vinyals i Fèlix Vinyals: dauradors.
DATA / ÈPOCA: Escultura: 1706-1709. Dauradura: 1711-1712
DIMENSIONS: 18 x 10,5 m
LOCALITZACIÓ: Església de Santa Maria, Arenys de Mar (Maresme)
NÚM. DE REGISTRE DEL CRBMC: 3014
COORDINACIÓ: Pep Paret
RESTAURACIÓ: Natàlia Sánchez, Àlicia Santomà, Gemma Planas, Idoia Tantull, Laia Roca, Natalia Nogueras i Veronica Natoli. Alumnes en pràctiques: Ana Ureta i Marzia Progetto.
INFORMACIÓ HISTORICOARTÍSTICA: L'església és BCIN des del 1976
ANY/S DE LA RESTAURACIÓ: 2014 i 2015

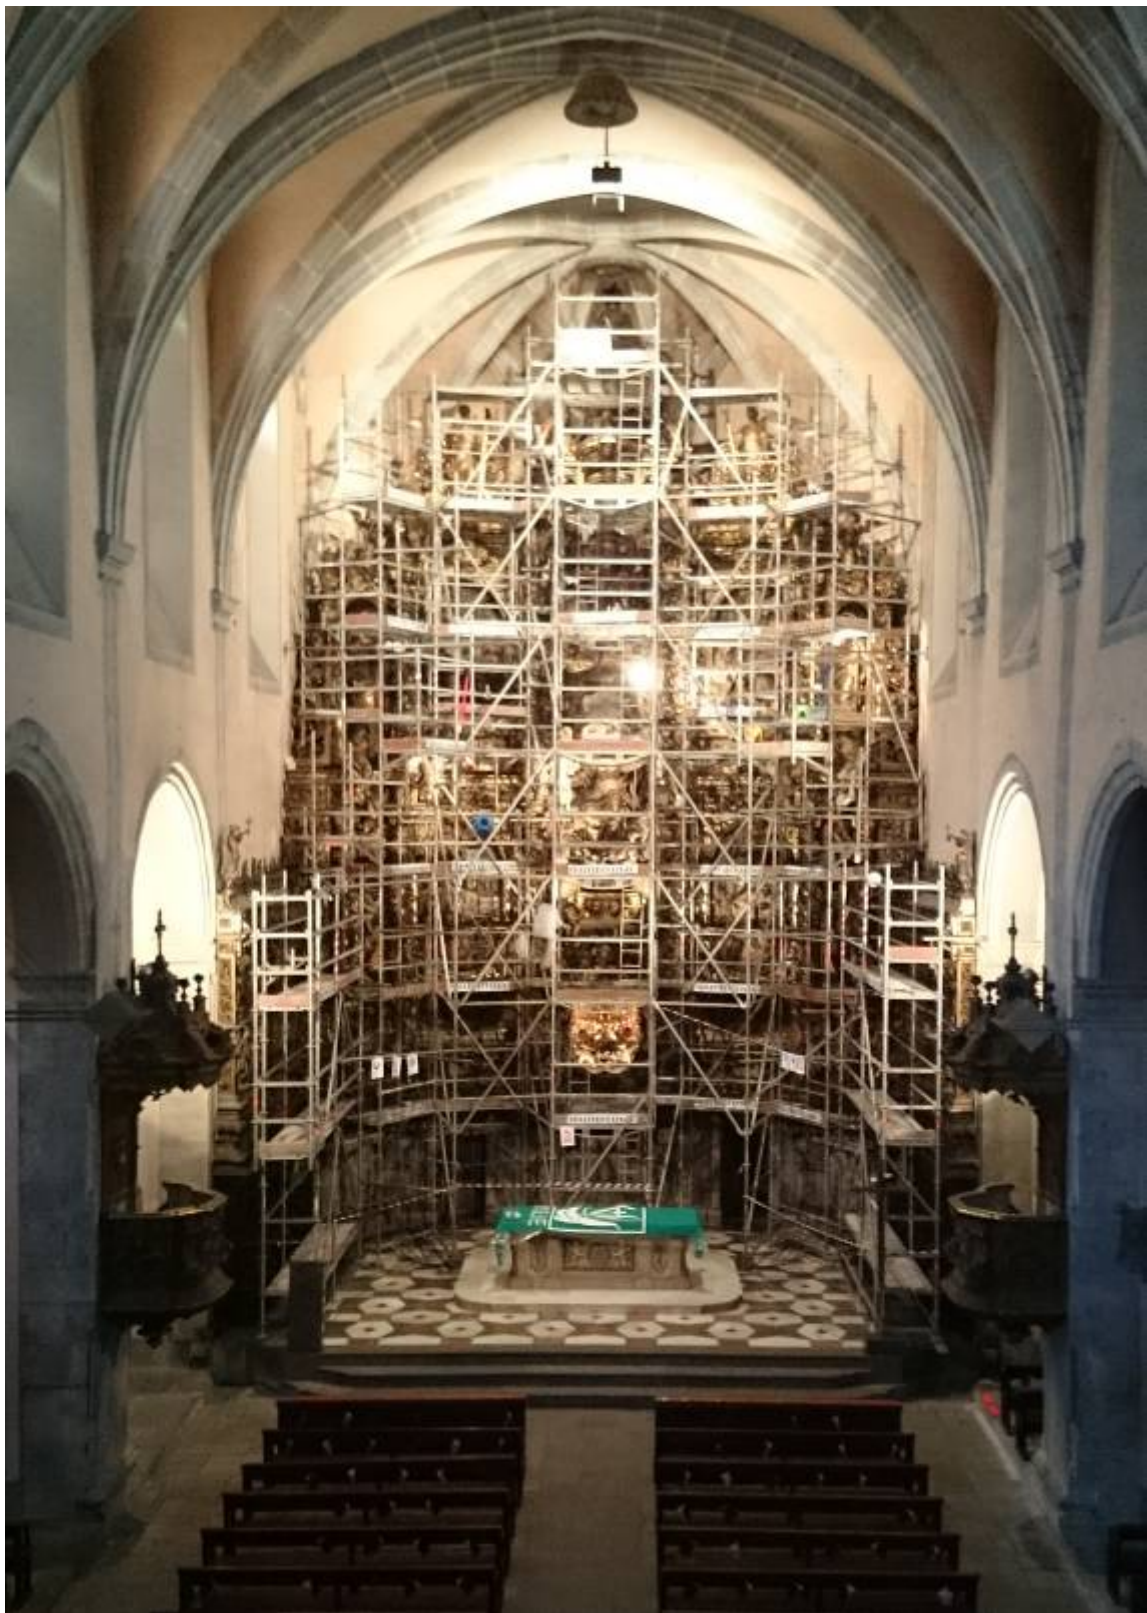
Vista general del retaule amb la bastida per la intervenció

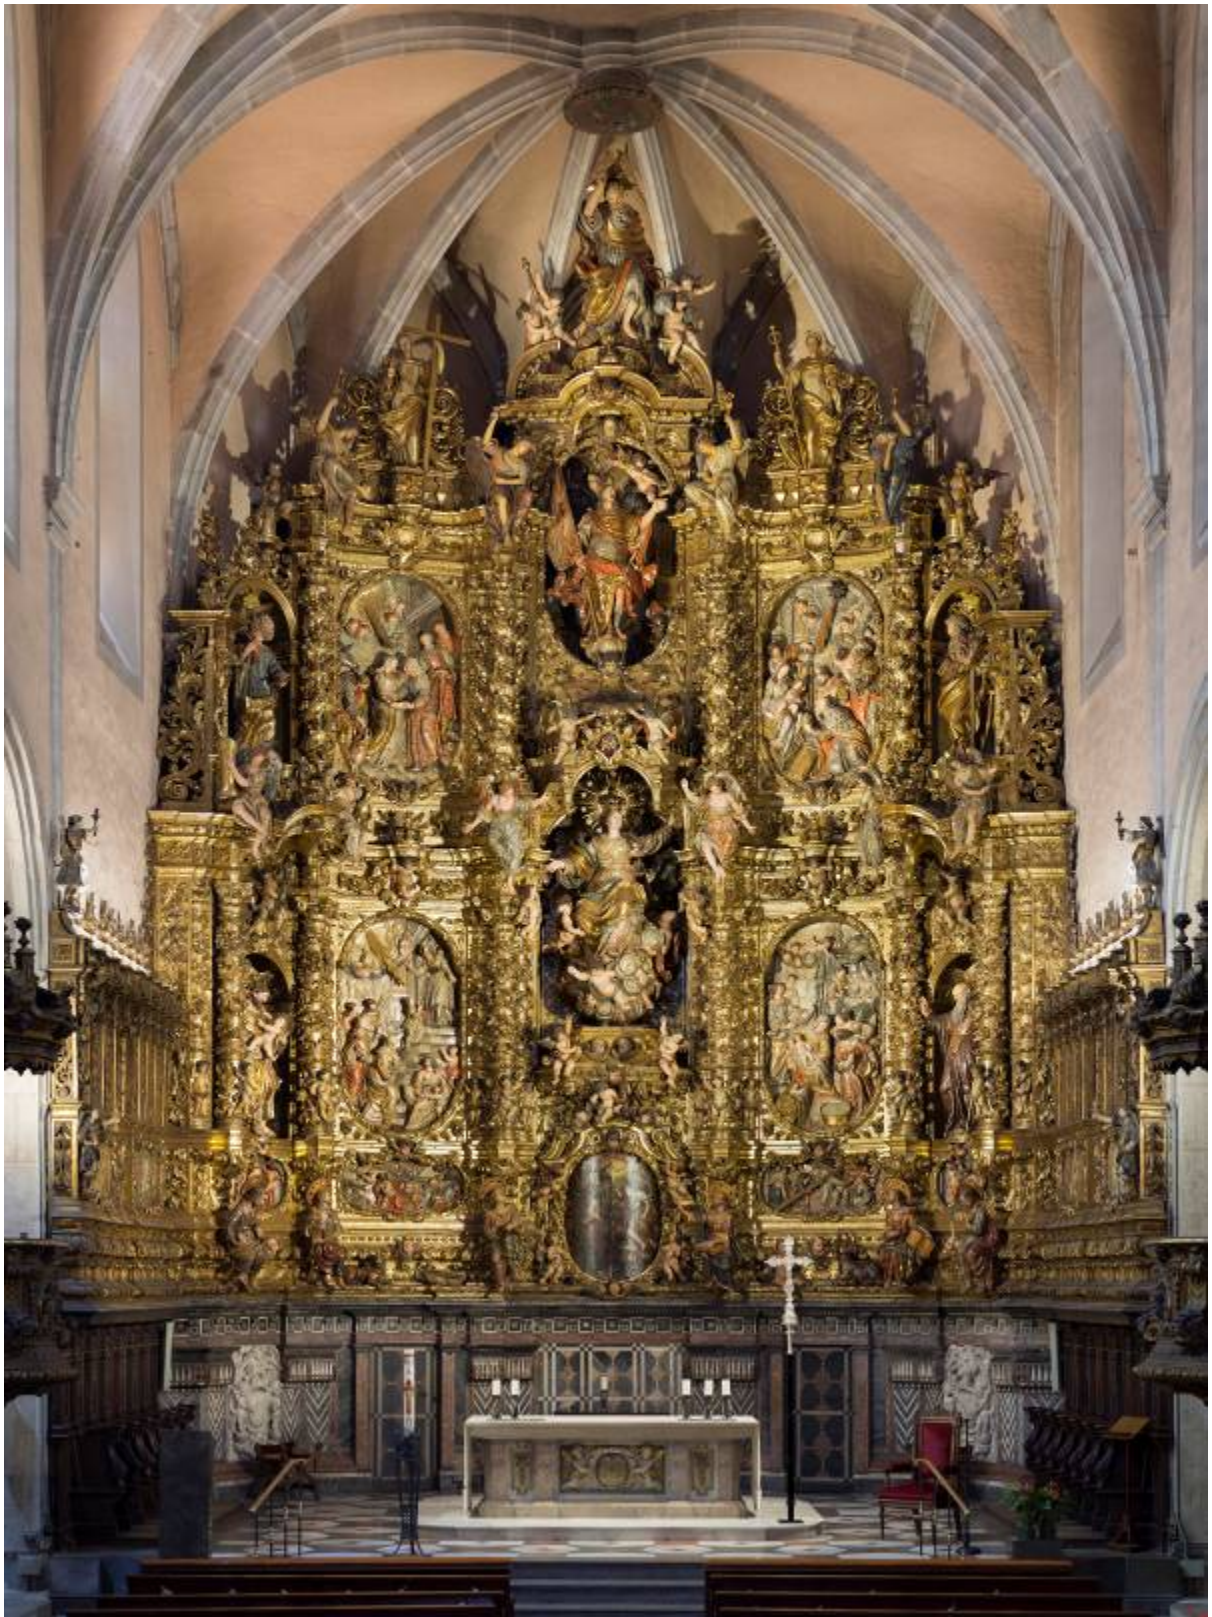
Vista general del retaule després de la intervenció

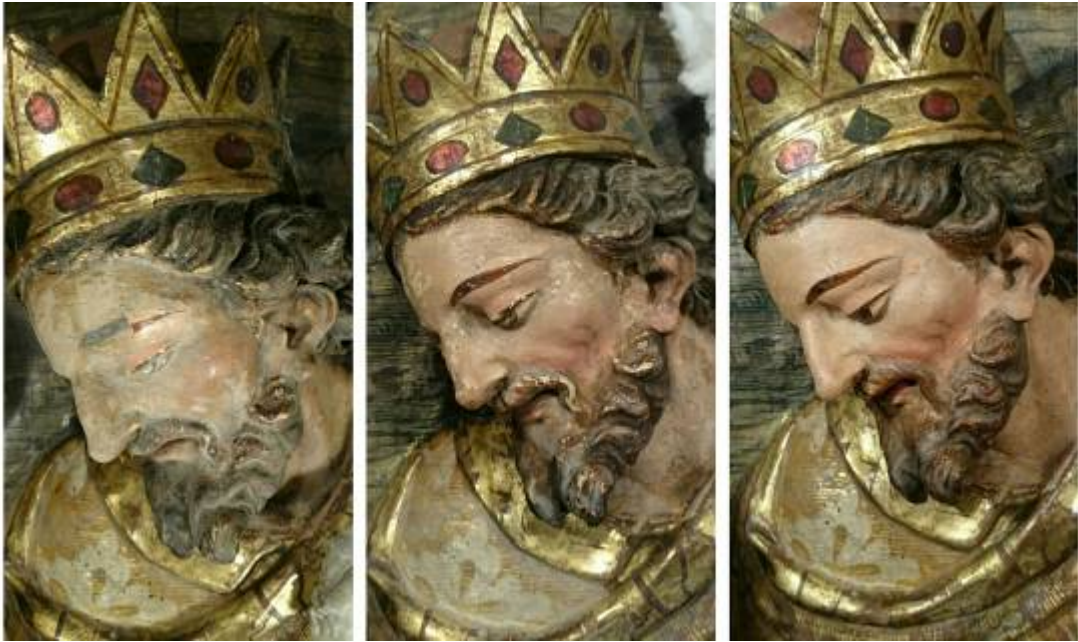
Fotografia de tres passos del procés de restauració

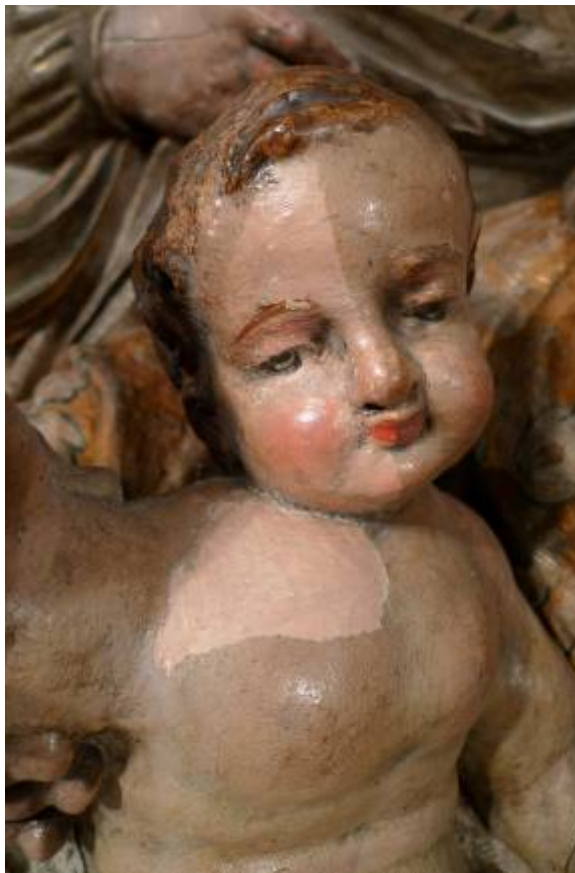
A mesura que s'avançava en aquesta primera fase, es va veure que el retaule tenia diverses capes de vernissos de diferents èpoques, oxidades, molt envellides i sobreposades sobre restes de cera i brutícia. A més a més, durant les primeres proves de retirada de vernís, es va veure que les carnacions d'escultures i relleus, tenien unes repintades a l'oli que tapaven la policromia original per complet, la qual es troba en bon estat de conservació.

Procés d'eliminació del repint de la carnació

El gener de 2015, es començà la segona fase, marcada per aquesta neteja de vernissos sintètics i l'eliminació de restes de cera entre capes de vernís i repintades sobre les carnacions originals.

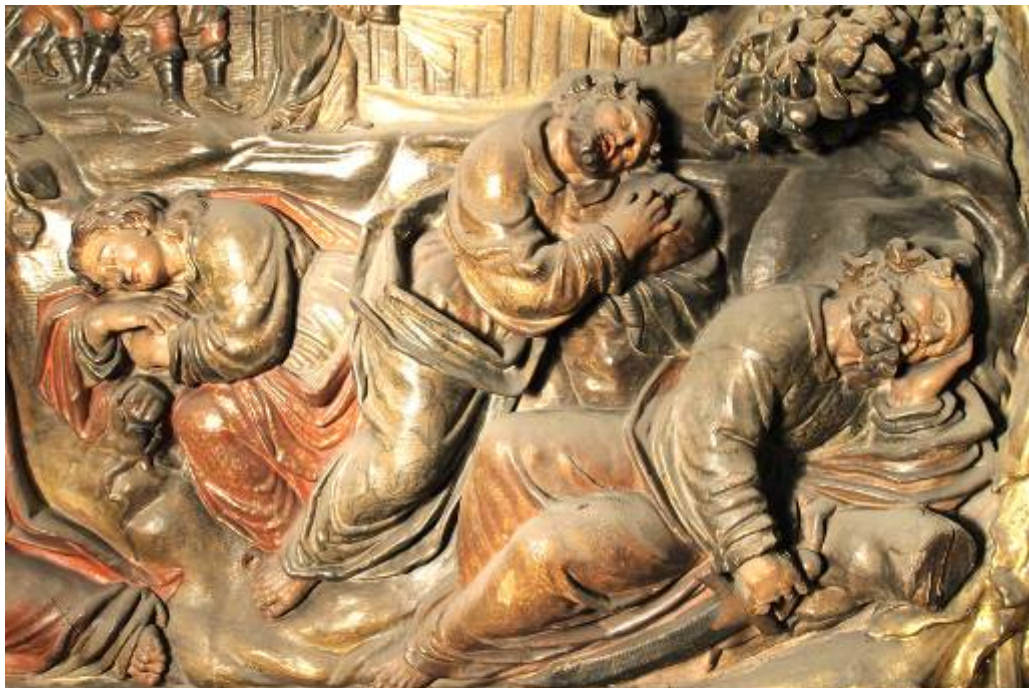
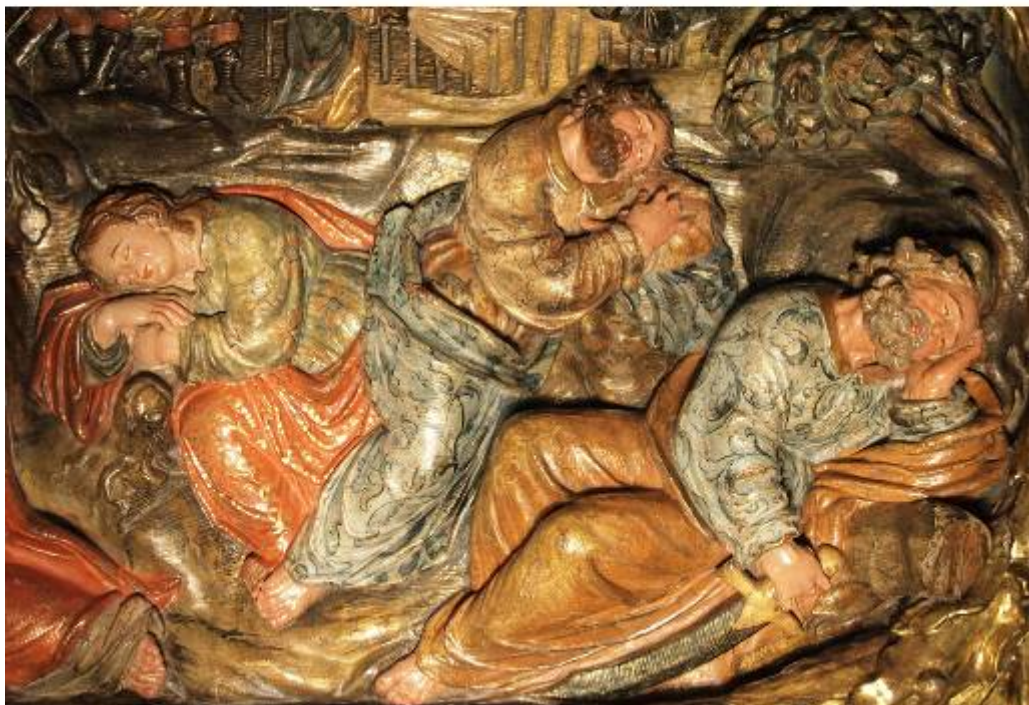
Fotografia d'abans i després de la intervenció d'un dels relleus
