TREBALLS DE CONSERVACIÓ-RESTAURACIÓ DEL RETAULE BARROC DEDICAT A SANT ANTONI DE PÀDUA DE L'ESGLÉSIA DE SANT AGUSTÍ DE BARCELONA

TÍTOL / TEMA: Retaula barroc dedicat actualment a sant Antoni de Pàdua

LOCALITZACIÓ: Església de Sant Agustí Nou, Barcelona

ANY/S DE LA RESTAURACIÓ: 2011-2012

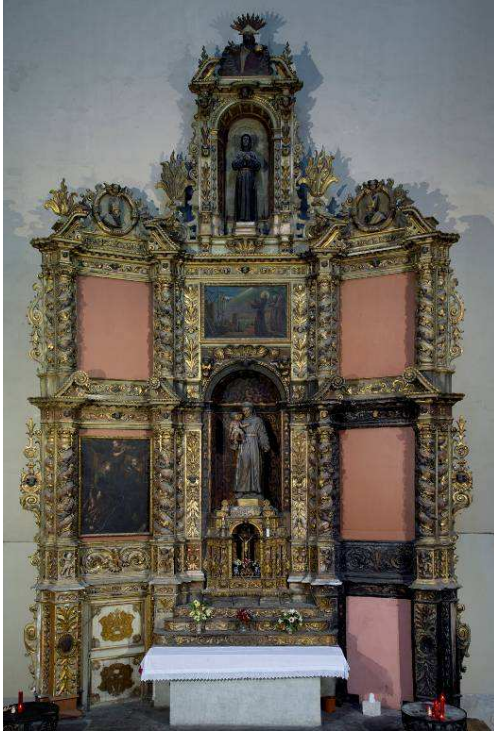
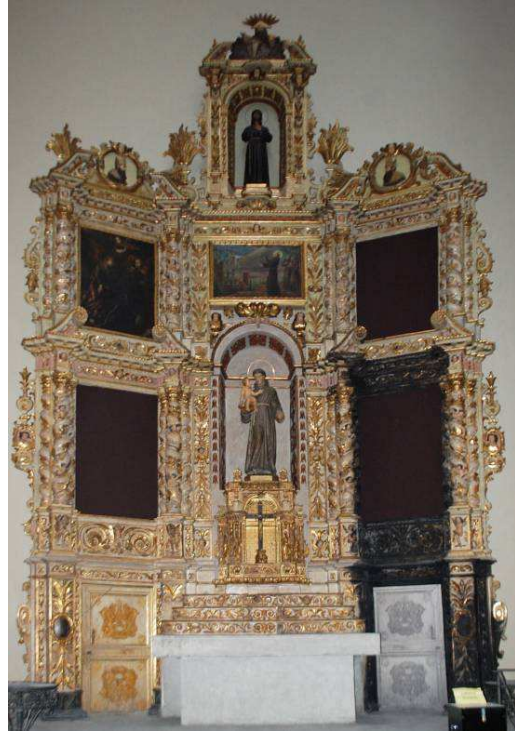
El retaule de Sant Antoni de Pàdua, tot i salvar-se d'una possible destrucció a la Guerra Civil, ha patit dos incendis bastant recents. El primer va tenir lloc la nit del 22 al 23 de maig de l'any 1975, provocat per un excés d'escalfor provinent de les espelmes dipositades a l'interior de l'església pels devots de santa Rita, que se celebra el dia 22 de maig. Aquest sinistre va afectar, sobretot, el lateral esquerre del retaule. El segon va tenir lloc l'any 1980, va ser intencionat i el va perpetrar una persona desequilibrada amb benzina i llumins. Les cremades provocades pel darrer succés afecten principalment el costat de l'epístola: el marc de la porta i el primer pis. En aquestes zones, la fusta, totalment carbonitzada, ha perdut la seva estructura i consistència.

Vista general del retaule abans i després de la intervenció

Els treballs de conservació–restauració, que s'han fet *in situ*, han durat tres mesos i els han executat un equip de quatre restauradors. L'actuació ha inclòs els processos següents: fixació general de la policromia, consolidació del suport, reforç estructural de la fusta de la zona cremada, neteja de la capa pictòrica, eliminació de repintades i reintegració volumètrica i cromàtica.

La consolidació i el reforç estructural de la zona cremada ha estat la part de la restauració més important i més necessària. S'ha aplicat i injectat una resina acrílica a tota la fusta per tal de retornar-li la duresa perduda. Al mateix temps, s'han reforçat les zones més afectades amb empelts de fusta de cedre i s'han reomplert els forats amb resina epoxi.

Per a la presentació final, s'ha seguit un criteri arqueològic a tota la peça i sobretot a la zona cremada, en la qual no s'ha fet cap tipus de reintegració, ni volumètrica ni cromàtica, per tal de conservar-la com un testimoni dels fets succeïts.

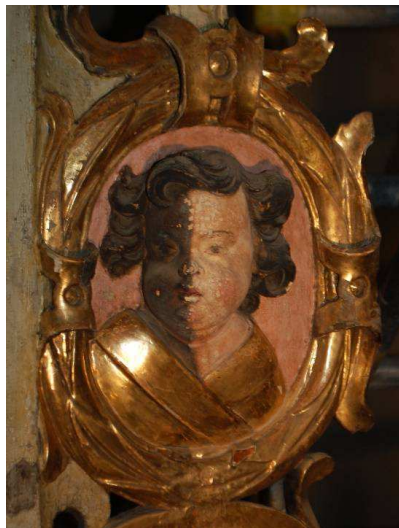
Detall en procés de neteja

La neteja ha permès retirar la brutícia acumulada al llarg del temps, que enfosquia els colors i apagava la brillantor de l'or. De la mateixa manera, el fet d'eliminar les repintades ha servit per retornar a l'obra la qualitat de la policromia original.
