CLASSIFICACIÓ GENÈRICA: Material arqueològic
OBJECTE: Mosaic
MATERIAL: Pedra
DATA / ÈPOCA: Segle IV
DIMENSIONS: 5 m²
PROCEDÈNCIA: Jaciment de la domus del carrer de la fruita
LOCALITZACIÓ: Museu d'Història de la Ciutat de Barcelona
NÚM. DE REGISTRE DEL CRBMC: 11941
COORDINACIÓ: M. Àngels Jorba
RESTAURACIÓ: Gamarra i Garcia, Xisca Bernat i Laia Contreras
ANY DE LA RESTAURACIÓ: 2013

NETEJA DE PAVIMENT D'OPUS TESSELLATUM, DE LA DOMUS ROMANA DEL CARRER DE LA FRUITA, JACIMENT DE SANT HONORAT. BARCELONA

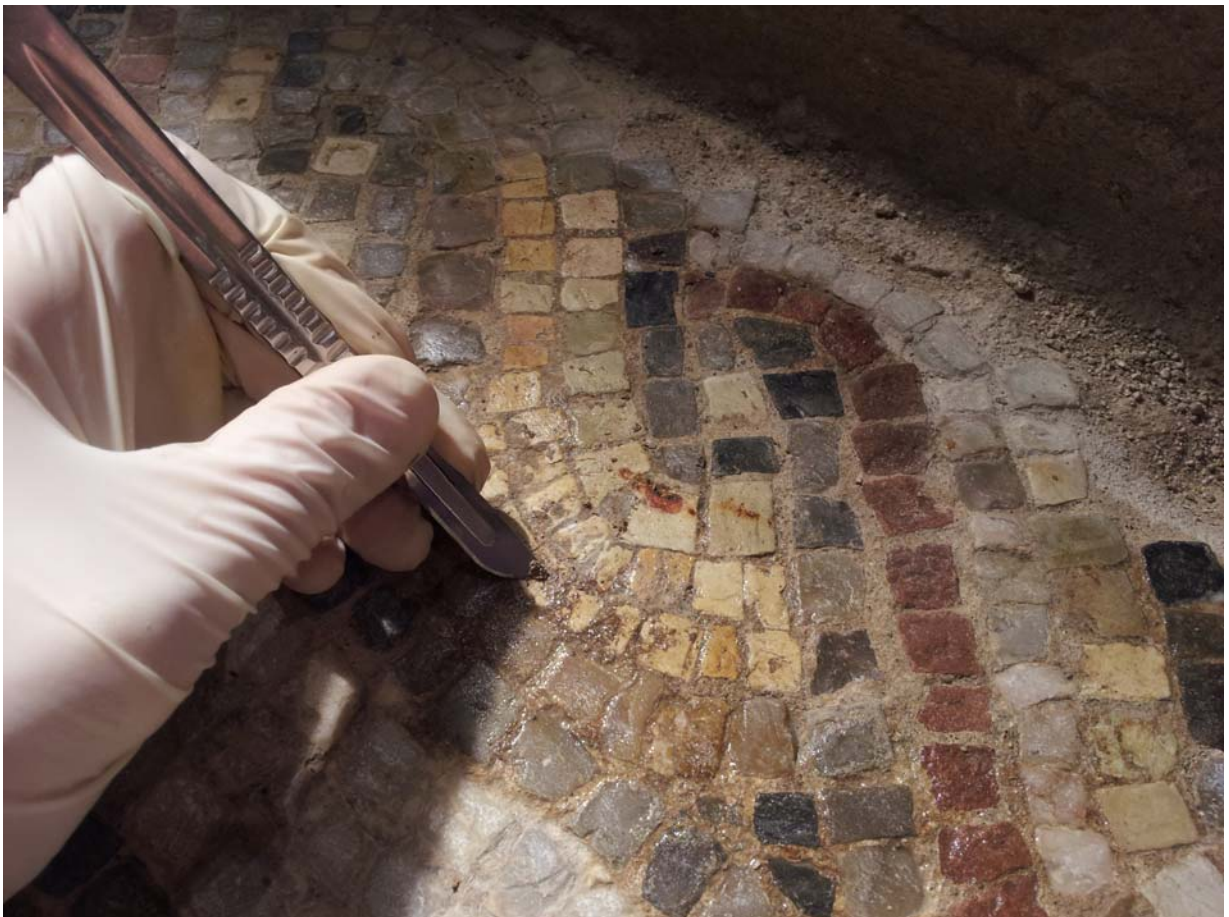
Detall del procés de neteja

S'ha diagnosticat una gruixuda capa d'incrustació de carbonats i nitrats adherida sobre les tesselles que en dificulta veure nítidament de la decoració i el color. La neteja de la superfície musiva s'ha fet mecànicament amb micro-vibro incisor en sec i bisturí pel bon resultat obtingut en les proves. L'equip format per dos professionals i una becària ha netejat i consolidat 5,20 m² durant tres setmanes.

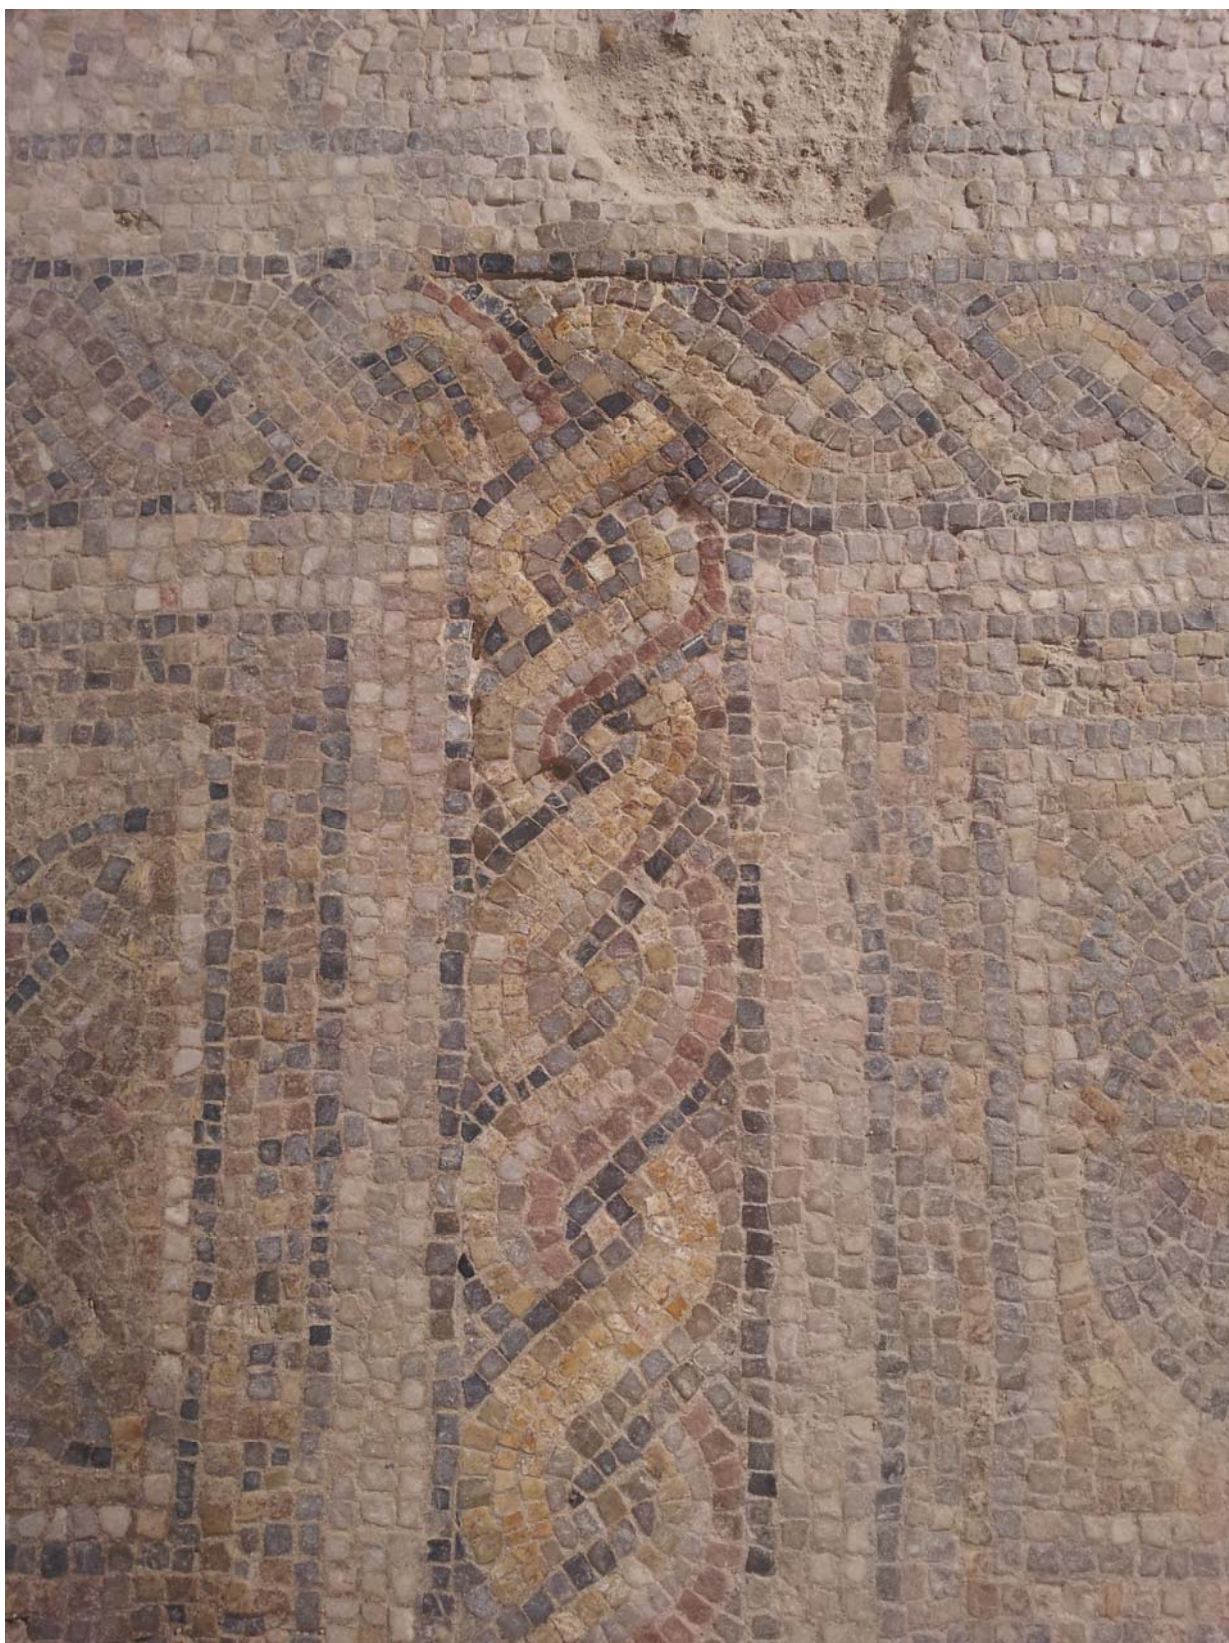
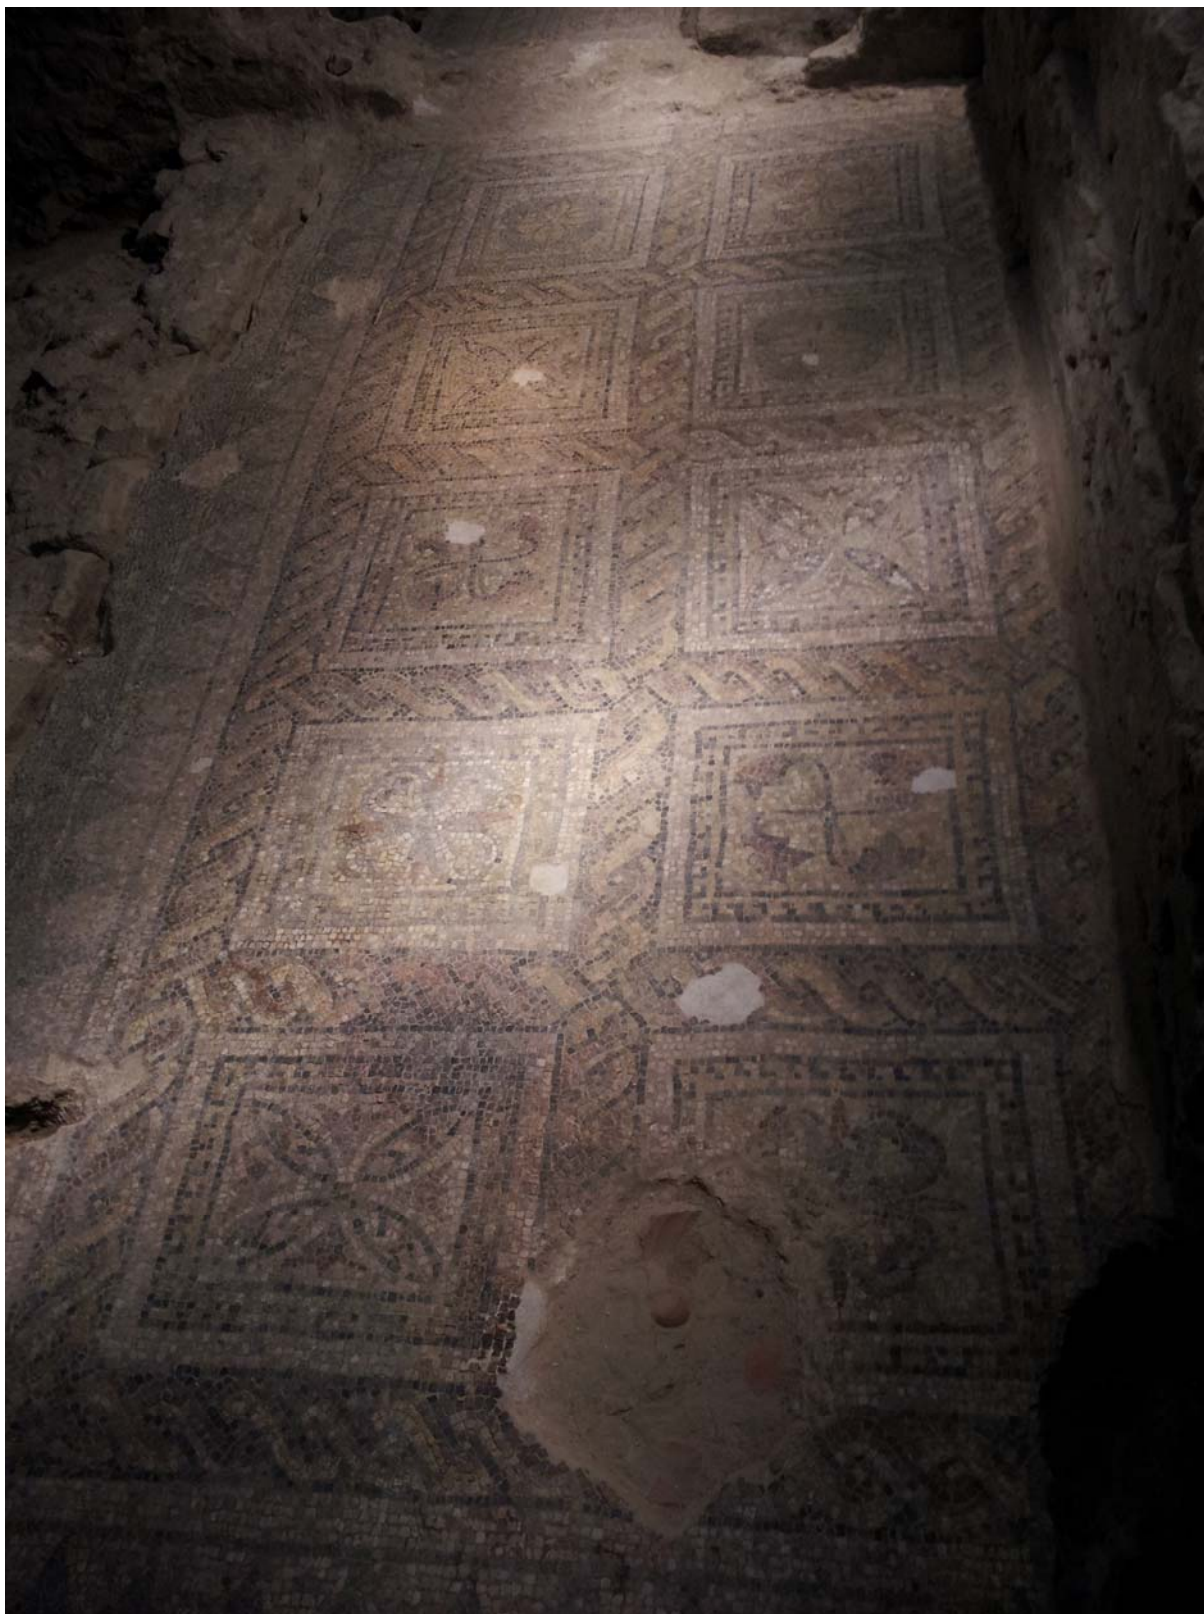
Mosaic *in situ* un cop restaurat
