**CLASSIFICACIÓ GENÈRICA:** Patrimoni industrial  
**OBJECTE:** Piconadora de vapor  
**MATERIAL / TÈCNICA:** Ferro de fundició, acer, llautó, bronze, planxa i fusta  
**DIMENSIONS:** 3,26 x 6,40 x 2,23 m  
**PES APROXIMAT:** 20 tones  
**ANY DE FABRICACIÓ:** 1924  
**PAÍS DE FABRICACIÓ:** Anglaterra  
**PROCEDÈNCIA:** Museu Nacional de la Ciència i de la Tècnica (MNACTEC). Donació de FOCSA, Fomento de Obras y Construcciones l'any 1984  
**LOCALITZACIÓ:** Pati del MNACTEC, antic Vapor Aymerich. Terrassa (Vallès Occidental)  
**NÚM. INVENTARI:** MNACTEC 3304  
**NÚM. DE REGISTRE DEL CRBMC:** 12547  
**COORDINACIÓ:** Mercè Gual (MNACTEC) i Pep Paret (CRBMC)  
**RESTAURACIÓ:** Xavier Serra, Oriol Mora i Pau Claramonte amb el suport de Carmelo Ortega en tasques de fusteria (CRBMC)  
**ANY/S DE LA RESTAURACIÓ:** 2015

**CLASSIFICACIÓ GENÈRICA:** Patrimoni industrial  
**OBJECTE:** Premsa d'oli tipus "biga"  
**MATERIAL / TÈCNICA:** Fusta conífera i alzina, ferro forjat, fibra tèxtil i pedra  
**DIMENSIONS:** 5 x 12 x 1,25 m  
**PES APROXIMAT:** 2 tones  
**ANY DE FABRICACIÓ:** 1920  
**PAÍS DE FABRICACIÓ:** Anglaterra  
**LOCALITZACIÓ:** Pati del MNACTEC, antic Vapor Aymerich. Terrassa

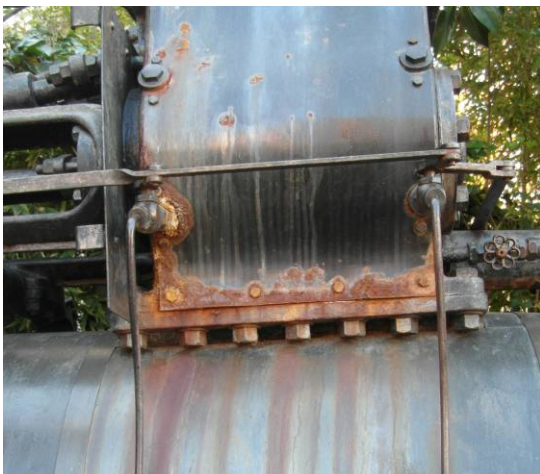
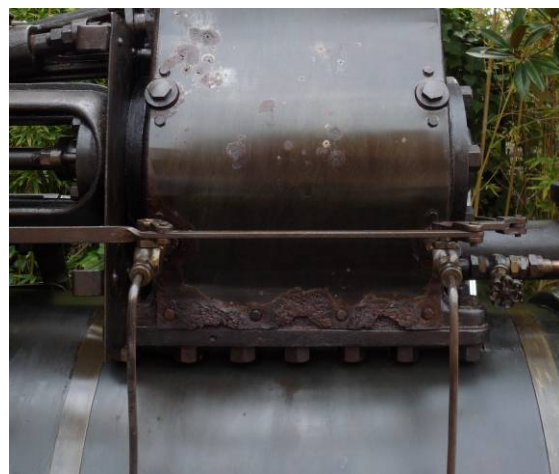
La seva localització a l'exterior ha malmès les dues peces. D'una banda, la piconadora ha vist alterades les seves capes de vernís de protecció, i s'han originat oxidacions en els metalls i podriments a les bigues de fusta de subjecció de la coberta.

Detall de l'òxid de la piconadora abans i després de restaurar

La intervenció a la piconadora s'ha centrat en tres fases: una primera, d'eliminació de brutícia i capes de protecció degradades; en aquesta fase s'ha combinat un mètode fisicoquímic, amb dissolvents, amb un altre físicomecànic, amb sorreig, sempre amb l'objectiu de mantenir la seva patina original; en una segona fase, s'ha consolidat l'estructura, mitjançant la substitució d'una de les bigues de suport de la coberta, per una de nova, i s'han fet empelts en algunes pèrdues de suport. Finalment, en una tercera fase, s'ha aplicat una nova capa de protecció per tota la peça.

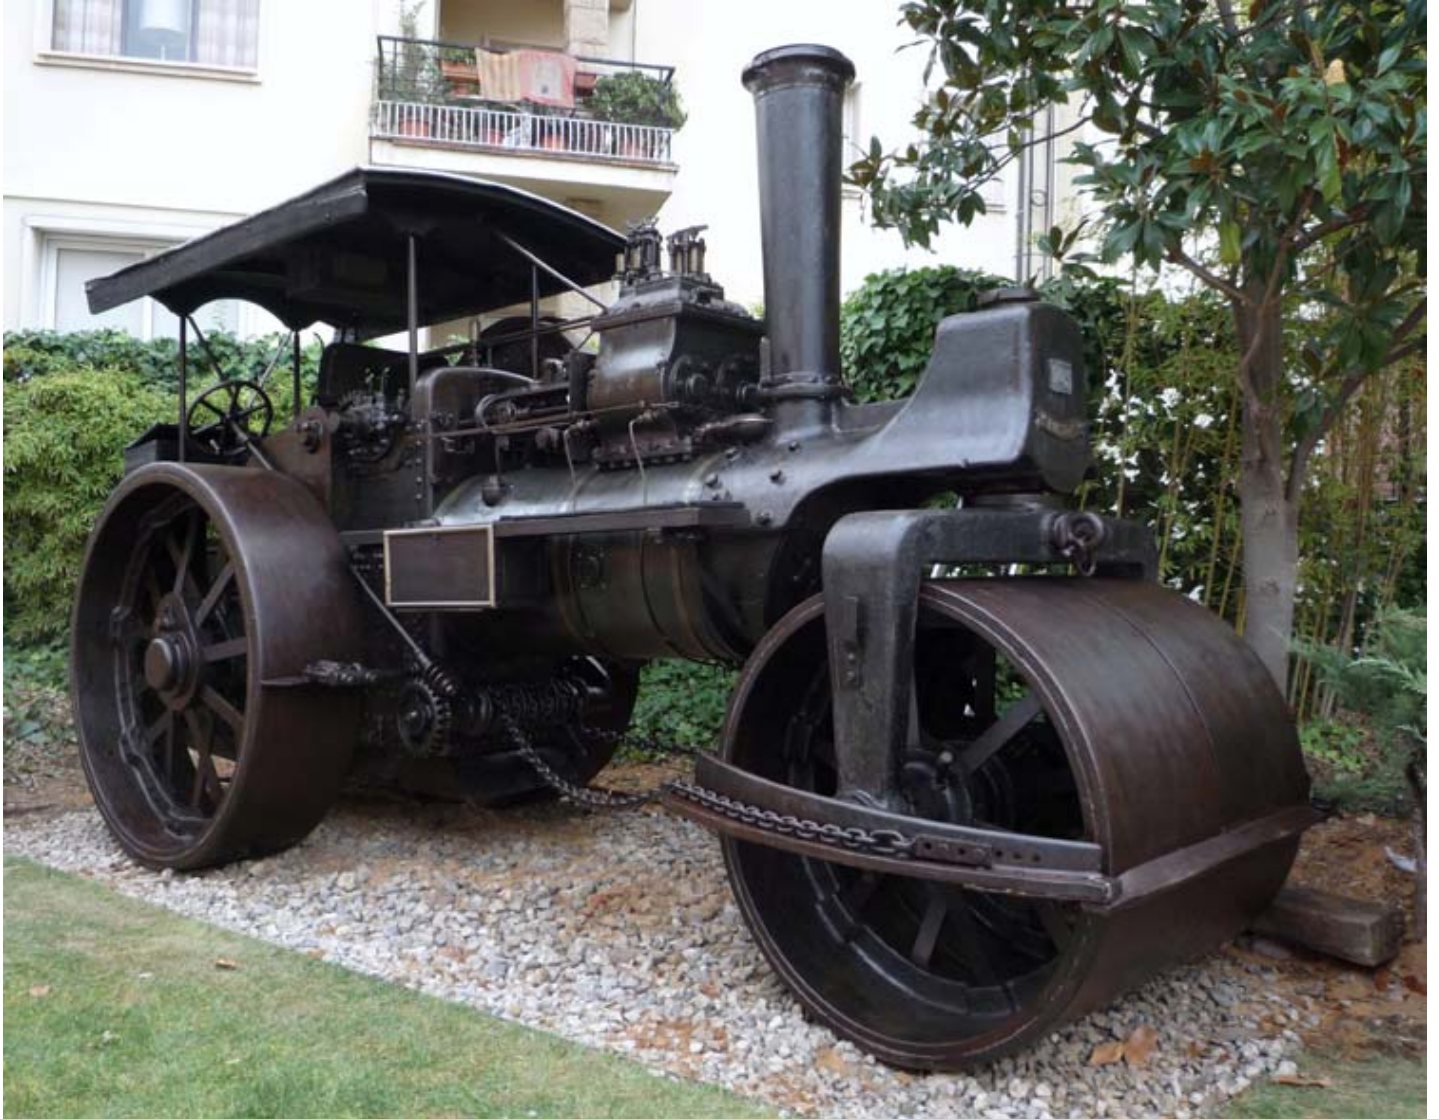
Piconadora després de restaurar

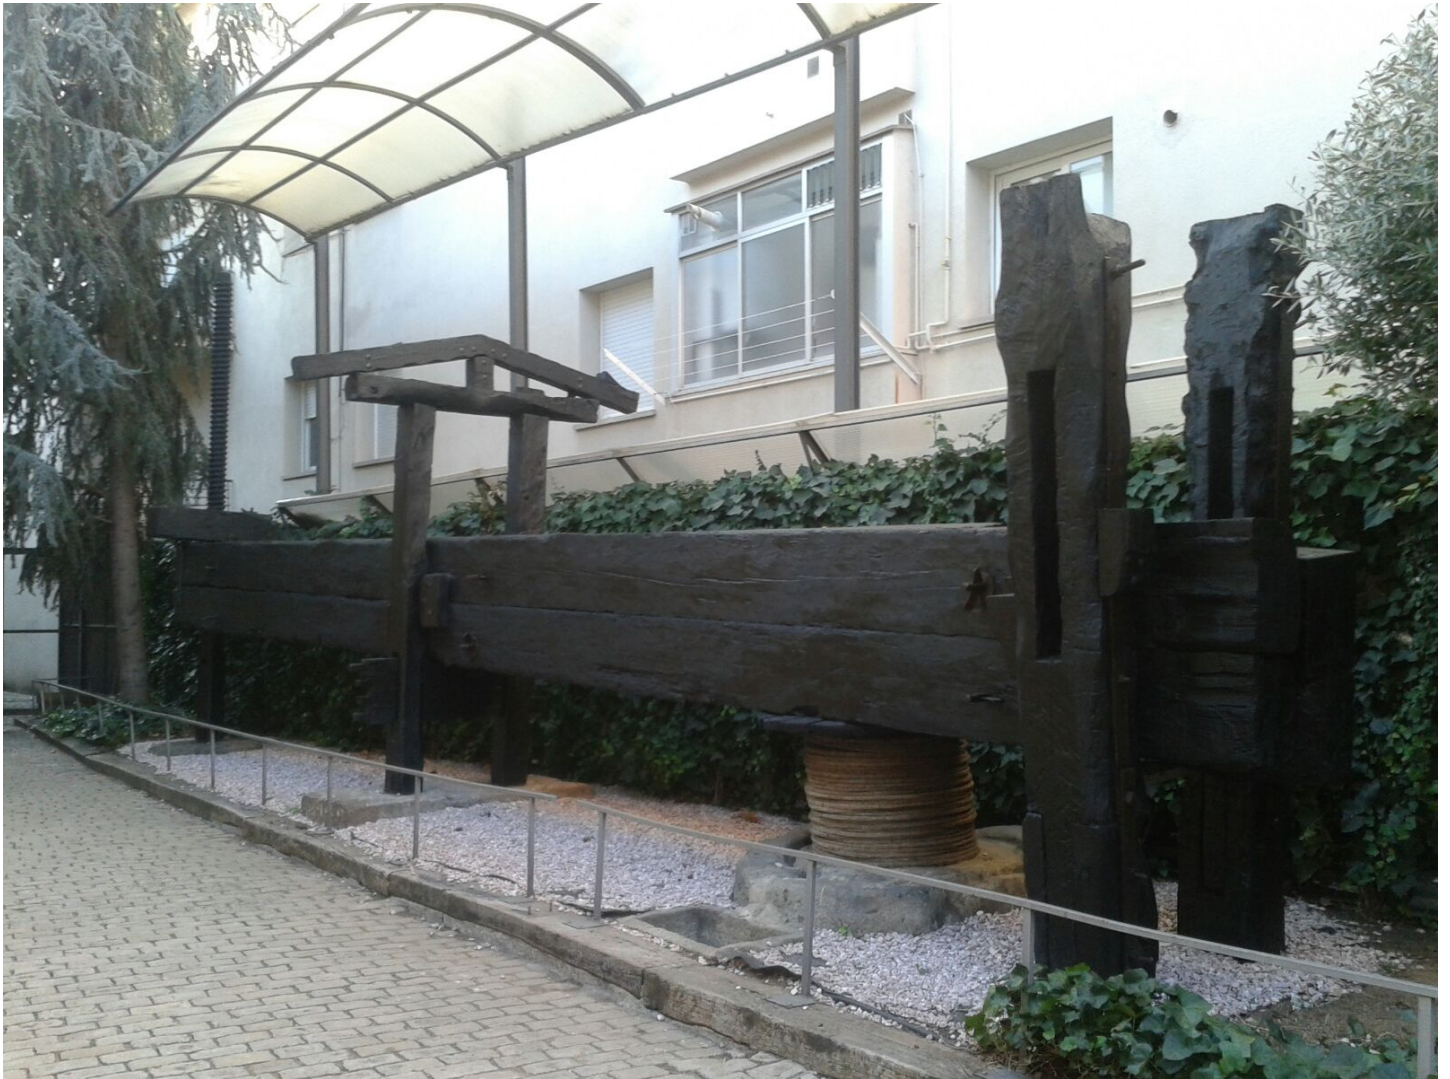
D'altra banda, la fusta de la premsa s'ha debilitat, fet que ha comportat trencaments i pèrdues de suport. En ambdós casos, cal afegir l'evident acumulació de brutícia per tota la superfície, fruit del pas dels anys.

Premsa d'oli ja restaurada

La intervenció de la premsa s'ha centrat en la neteja, la consolidació i la protecció de la fusta de les bigues i dels elements metàl·lics, així com també en l'adequació de l'entorn amb la peça: s'ha eliminat tota la vegetació que envaïa l'objecte i s'ha col·locat una nova superfície inert al seu entorn.
